Tilstandsrapport

📍 Neumanns gate 16, 5015 BERGEN

gnr. 164, bnr. 886, snr. 4

Rapportdato: 31.10.2023

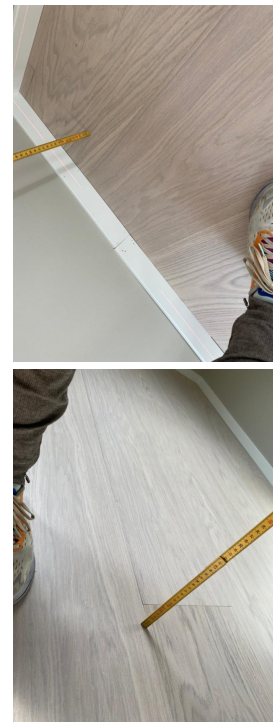
Etasjeskille/gulv mot grunn

Etasjeskillerene er av trevirke.

- Målt høydeforskjell på over 20 mm innenfor en lengde på 2 meter. Tilstandsgrad 3 gis med bakgrunn i standardens krav til godkjente måleavvik.
- Målt høydeforskjell på over 30 mm gjennom hele rommet. Tilstandsgrad 3 gis med bakgrunn i standardens krav til godkjente måleavvik.

Det er registrert ca 50 mm høydeforskjell på etasjeskilleren i stuen.

- For å få tilstandsgrad 0 eller 1 må høydeforskjeller rettes opp. Det vil imidlertid sjelden være økonomisk rasjonelt som et enkeltstående tiltak i en bolig som dette. Dersom boligen en gang skal renoveres, kan man vurdere slike tiltak.

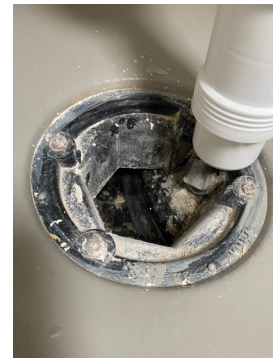
Det er vinylbelegg på gulvet. Sluken er av plast.

- Mer enn halvparten av forventet brukstid er passert på slukløsningen.
- Mer enn halvparten av forventet brukstid er passert på membranløsningen.
- Det er avvik:

Det er sprekke i skjøter på belegget.

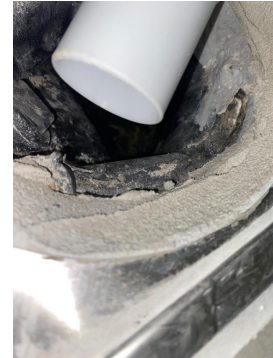
Badet har plastsluk av eldre dato.
Det er tegn til membran kun smøremembran, membran er fra 2023.

- Sluk har begrenset mulighet for inspeksjon og rengjøring.
- Mer enn halvparten av forventet brukstid er passert på slukløsningen.
- Det er påvist mangelfull/feil utførelse rundt rørgjennomføringer e.l. som gir fare for fukt i konstruksjonen i våtsone.

- Sluket må sjekkes og rengjøres jevnlig.
- Overvåk konstruksjonen jevnlig. For å få tilstandsgrad 0 eller 1 må løsningen utbedres, men tidspunktet for når dette er nødvendig er vanskelig å si noe om.
- Løsningen/utførelsen rundt rørgjennomføringer gir fare for fukt inn i konstruksjoner.
