Tilstandsrapport

Torggata 17, 5713 VOSSESTRAND

Rapportdato: 27.09.2023

Oppdragsnr.: 20034-1188

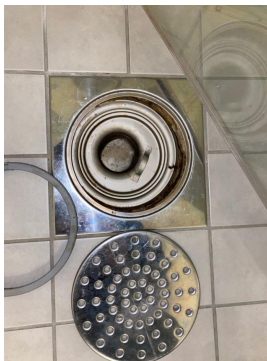
Gulvet har nyere metallsluk.
Det er smøremembran i gulvet.
