# Tilstandsrapport

📍 Kvernhusrenen 36, 5208 OS

# gnr. 44, bnr. 365

Befaringsdato: 22.05.2023

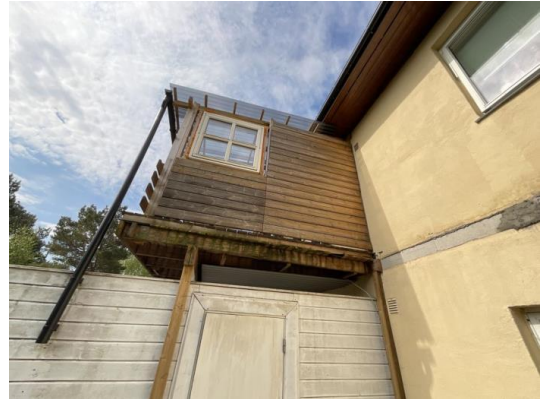
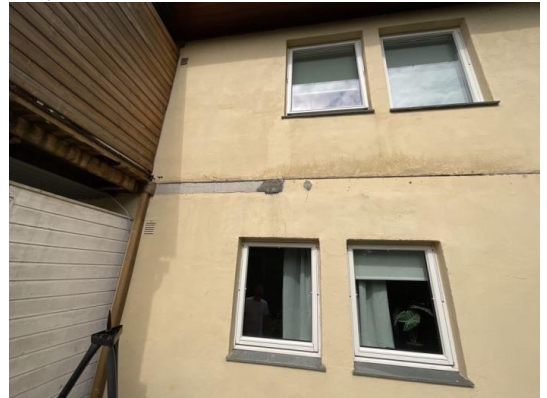
Manglete puss

- Det er avvik:  
Mangler puss i etasjeskille hvor tidligere altan var montert.  
Noe muggsopp på trekledning

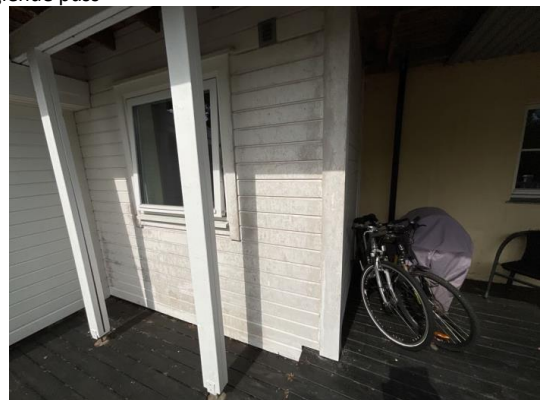
Trekledning med sverte sopp

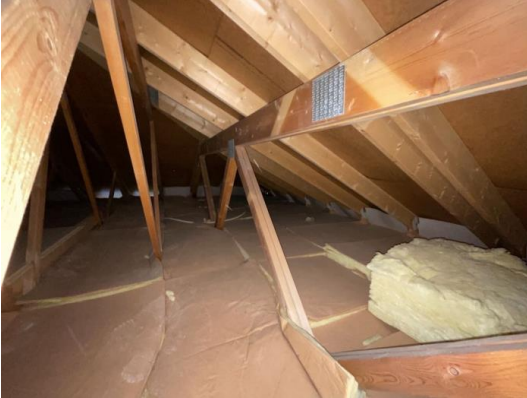
Sperr og sutaksplater

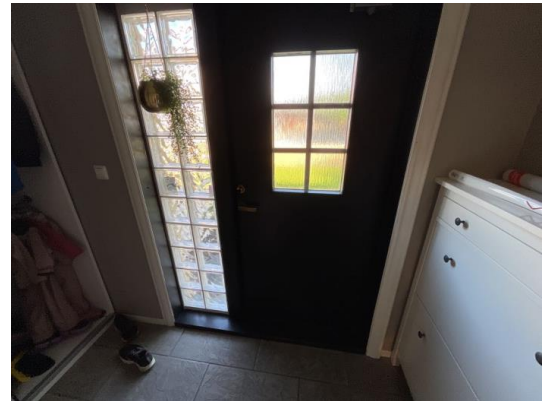
- Det er påvist utetthet/åpning mellom dørblad og dørkarm. Dvs. at kald trekk kan oppstå.

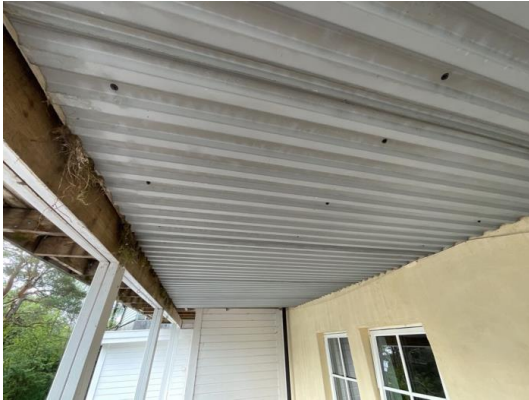
Plast plater på enkel sperrekonstruksjon som takoverbygg. Avslutning av levegg må utbedres.

Takplater for avrenning

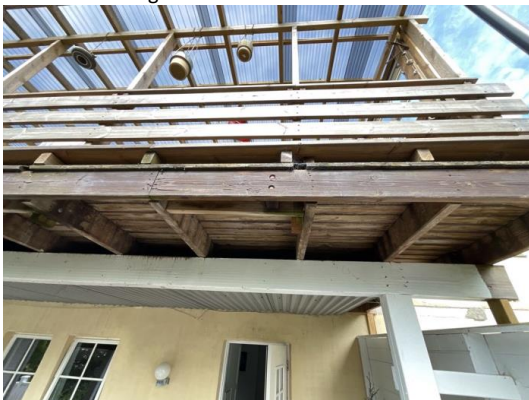
Slitasje på kledning på terrasse

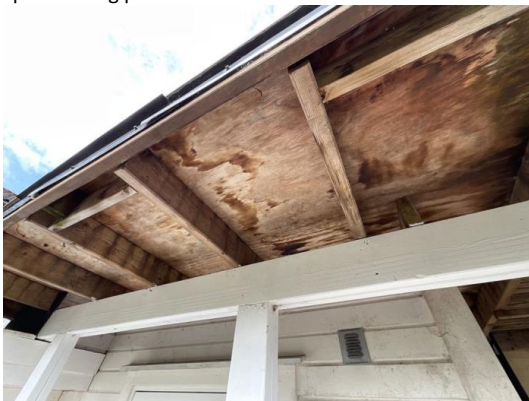
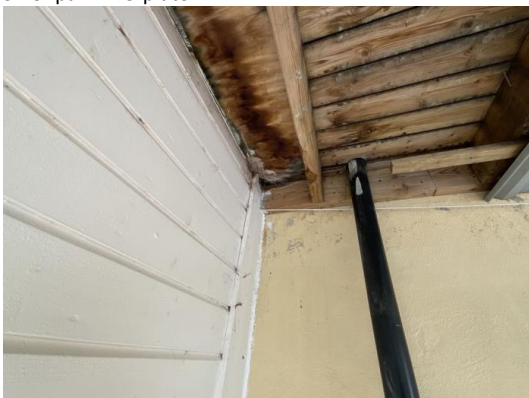
Fuktmerke rpå x-finerplater

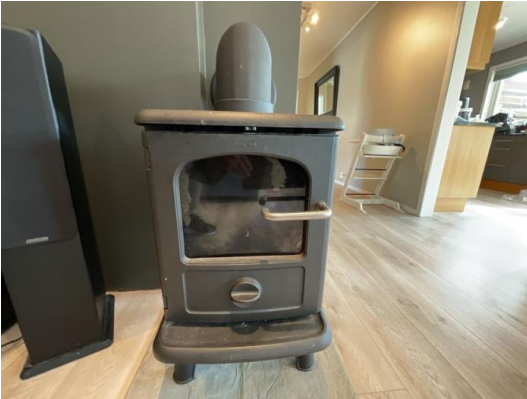
Boligen har elementpipe.  
Vedovn. Det må byttes stein bak i peisen.

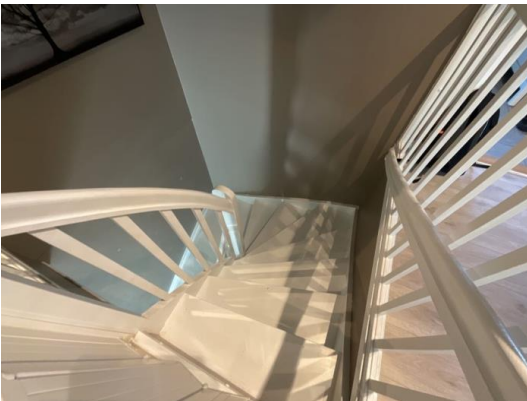
Boligen har malt tretrapp med spilerekkver

- Det mangler håndløper på vegg i trappeløpet.

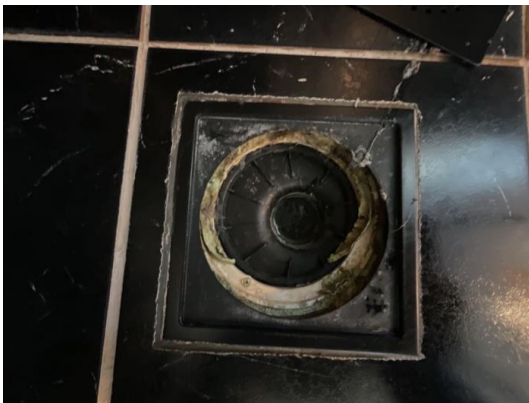
Det er plastsluk og smøremembran med ukjent utførelse. 2 stk

- Vurdering basert på alder. Tilstandsgrad 2 gis med bakgrunn i at mer enn halvparten av forventet brukstid for membran/tettesjikt er passert. Det er nå ingen symptomer på funksjonssvekkelse, men vær oppmerksom på at dette er en risikokonstruksjon.
- Sluk har begrenset mulighet for inspeksjon og rengjøring.

Avvik må utbedres.

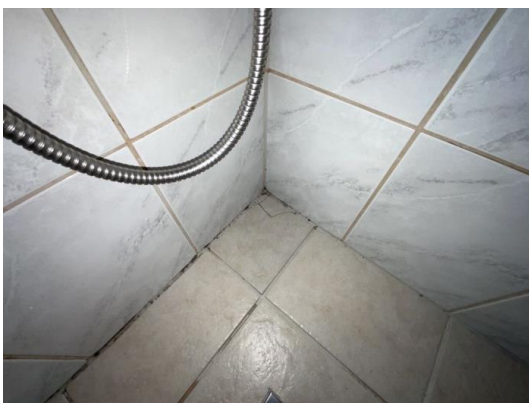
Gulvet er flislagt. Rommet har elektriske varmekabler. Fall mot sluk er målt til 15.  
Det er målt ca. 45 mm høydeforskjell på gulv fra dørterskel til topp slukrist.

- Det er påvist avvik i fallforhold til sluk i forhold til krav i forskrift på byggetidspunktet.
- Det er påvist sprekker i fliser.

- Det må foretas utbedring av fallforhold.
- Våtrommet fungerer med dette avviket.

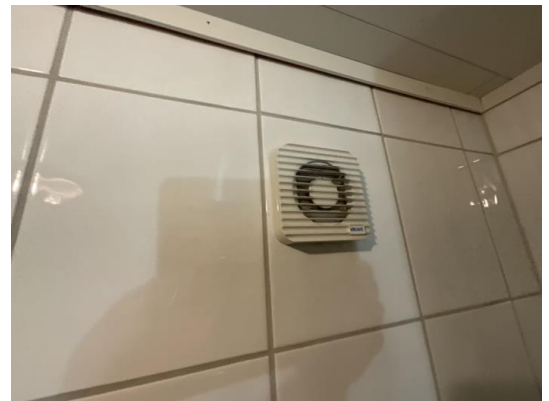
Det er elektrisk styrt vifte.

- Våtrommet mangler tilluftsventilering, f.eks. spalte/ventil ved dør.

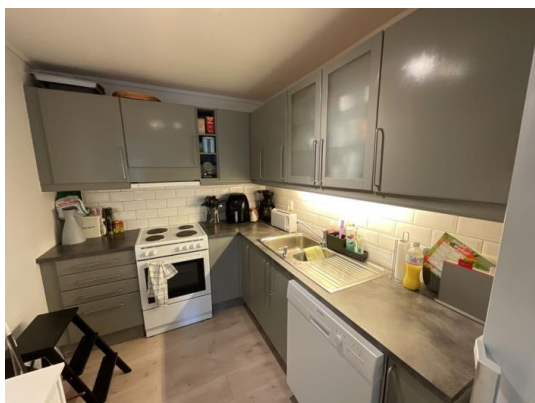
Det er oppvaskmaskin. Kjøkkenet har innredning med glatte fronter. Benkeplaten er av laminat.

- Kjøkkeninnredningen er av eldre dato, og den mangler bruksfunksjoner/løsninger som er forventbart på et kjøkken.

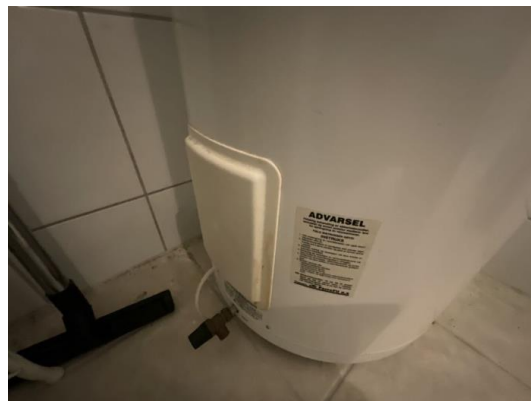
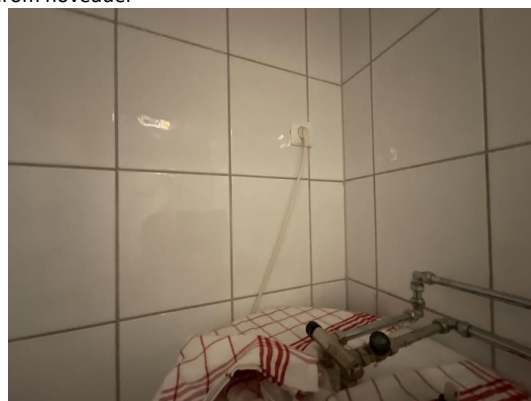
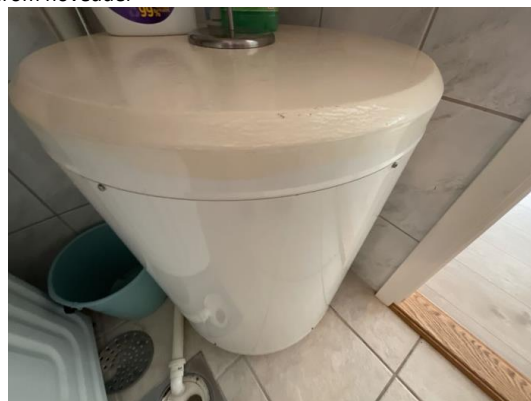
Varmtvannstanken er på ca 120 liter.
