# Tilstandsrapport

📍 Davangervegen 177, 5310 HAUGLANDSHELLA

# gnr. 21, bnr. 488

Rapportdato: 04.10.2023

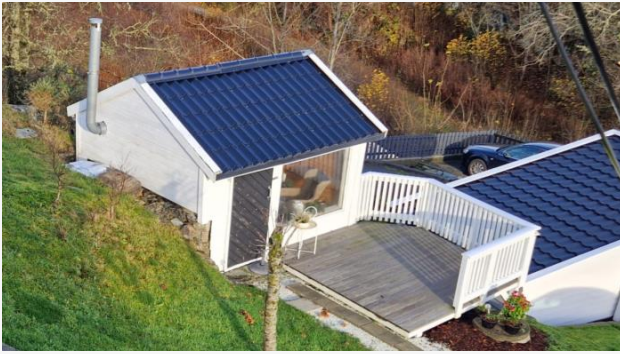
## Hagestue

- \* synlige skjevheter
- \* feil utvendig belistning av vindu (ufagmessig)
- \* kledning nord er i kontakt med terreng (fuktopptrekk)
- \* svikt/nedbøy på utvendig terrasse (mangler understøttelse)

Vurdert samlet til TG2 for å synliggjøre ovenforstående avvik.

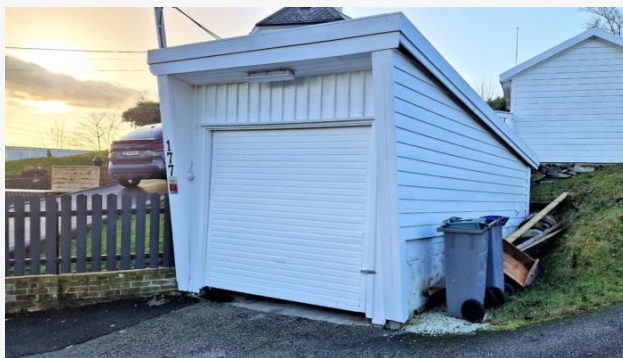
## Garasje

- \* fukt/vann-innsig i bakkant
- \* råte på vippeport og kledningsbord i front
- \* kledning er eldre

Vurdert samlet til TG2 for å synliggjøre ovenforstående avvik.
