Tilstandsrapport

Fjellveien 131, 5019 BERGEN

gnr. 166, bnr. 190

Befaringsdato: 01.11.2023

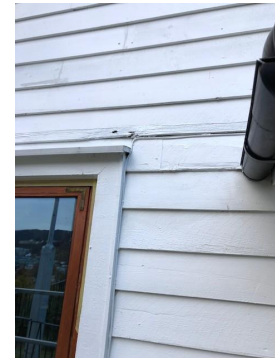
Renner og nedløp av plast og metal.

- Mer enn halvparten av forventet brukstid er passert på renner/nedløp/beslag.
- Det er ikke tilfredsstillende bortledning av vann fra taknedløp ved grunnmur.
- Det mangler snøfangere på hele eller deler av taket, men det var ikke krav om dette på byggemeldingstidspunktet.

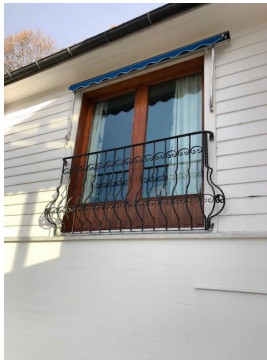
Luftbalkong 2 etasje på 1 m² med rekkverk av stål/smijern.

Franskbalkong 2 etasje fra kontor med innvendig rekkverk av teak.

- Rekkverket er for lavt i forhold til dagens krav til rekkverkshøyder.
- Dagens krav er 100 cm (for denne type altan), faktisk høyde på begge balkongene er 90 cm.

- Noe rust på rekkverk luftbalkong.
- Åpning i rekkverk på luftbalkong er over 10 cm.
- Bunnstokk på franskbalkong i 1 etasje har råteskade.

- Det er ikke krav om utbedring av rekkverkshøyde opp til dagens forskriftskrav.
- Rust på luftbalkong bør utbedres.
- Råteskadede i bunnstokk på franskbalkong 1 etasje må skiftes ut.

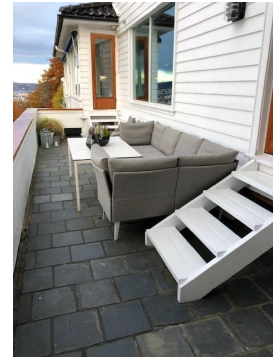
Det er opplyst at det ble boret hull i mur på terrassedekke grunnet manglende fallforhold, som resulterte i lekkasje underside (basseng rom), etter dette er det opplyst at det ikke er registrert lekkasjer (men tekking er ikke skiftet).

Altan/takterrasse på 27 m² av betongdekke med skifer.
Rekkverk (høyde 90 cm) av mur med toppbord av teak.
Levegg av malt trevirke.

- Det er ikke montert rekkverk.
- Det er avvik:
- Dagens krav er 100 cm (for denne type altan), faktisk høyde er 90 cm.

- Bom i noen skifer fliser.
- Ukjent alder på tekking.
- Trapp fra stue/spisestue mangler rekkverk.
- Ikke tilfredsstillende fall på dekke.
- Spor etter lekkasjer underside dekke (i bassengrom).

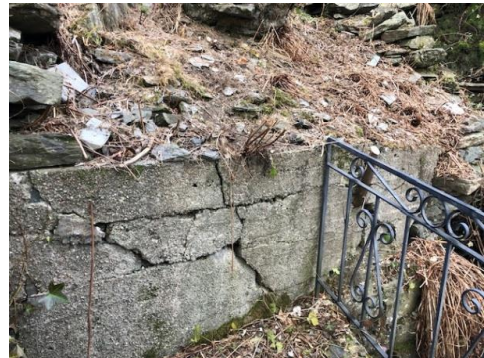
Det er registrert avvik i deler av terrengforhold.

- Det er avvik:
- Diverse utvendige trapper i hage mangler rekkverk/håndløpere.
- Sprekker i 1 stk hagemur.
- Sprekker/setninger i noen utvendige natursteins trapper.
- Noen rekkverk med åpning over 10 cm.
- Noen rekkverk er under 100 cm høyde (som er dagens krav)

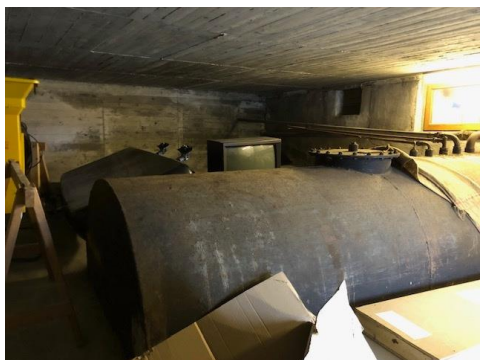
Ca. 3000 L oljetank er plassert i blindkjeller.
Opplyst at anlegget fungerer.
Ingen åpenbare feil/mangler registrert.

Teknisk tilstand er ikke vurdert/kontrollert da slike installasjoner ligger utenfor underskrevnes kompetanseområde, følgelig settes "TGIU".
