Tilstandsrapport

📍 Bavallstunet 92, 5710 SKULESTADMO

Befaringsdato: 02.10.2023

Oppdragsnr.: 20034-1193

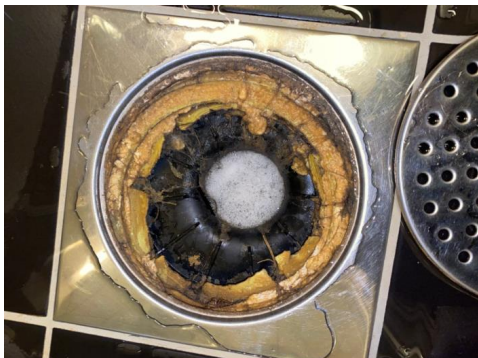
Gulvet har plastsluk.
Synlig membran i gulvet med ukjent utførelse.

- Mer enn halvparten av forventet brukstid er passert på slukløsningen.
- Mer enn halvparten av forventet brukstid er passert på membranløsningen.

Hvor godt membranen ligger under klemringen er vanskelig og se basert på hvordan utførelsen er gjort.

- Overvåk tilstanden jevnlig. For å få tilstandsgrad 0 eller 1 må slukløsningen skiftes ut og sannsynligvis må også membransjiktet skiftes/utbedres. Det er imidlertid vanskelig å si noe om tidspunktet for når dette er nødvendig.

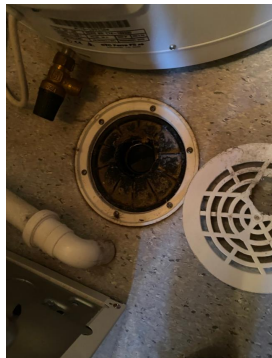
Sluk ved bereder.

Ved utskifting av bereder må det etableres fast tilkobling for strømtilførsel av berederen.
