# Tilstandsrapport

📍 Våkleivskogen 101, 5155 BØNES

# gnr. 21, bnr. 16

Befaringsdato: 05.10.2023

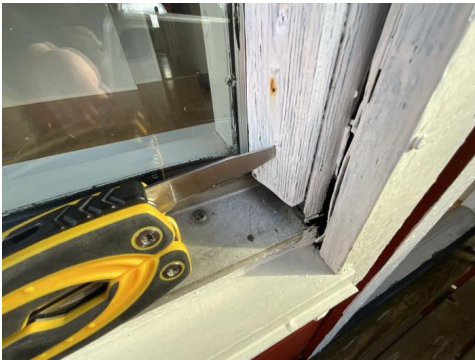
Det er avvik:  
Ved stiggtagning/knivspissen var det litt mykhet ytterst. Målt ca mm ved inntrykking (mm): 6-7  
Tregghet registrert på vinduers åpne funksjon.

Bygningen har malte trevinduer med 2-lags glass.

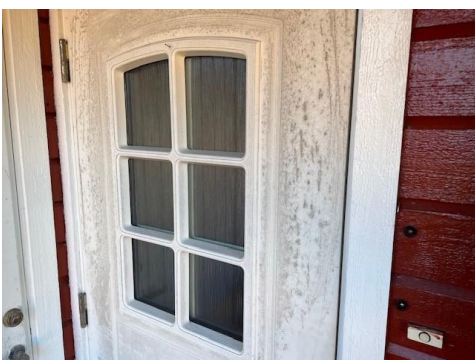
Det er avvik:  
Svertesopp/misfarging på ytterdør.

Bygningen har malt hovedytterdør og malt balkongdør i tre.

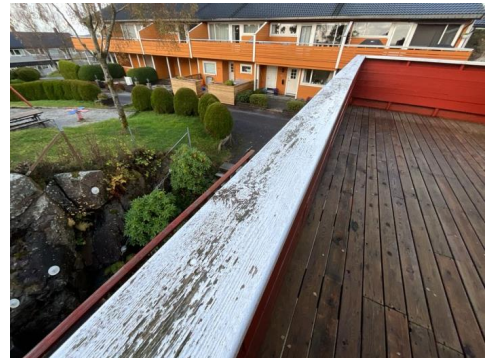
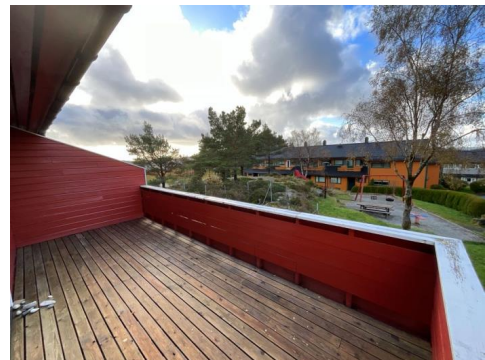
- Det er avvik:
- Rekkverket er for lavt i forhold til dagens krav til rekkverkshøyder.

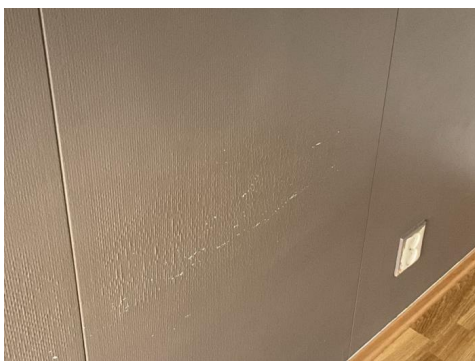
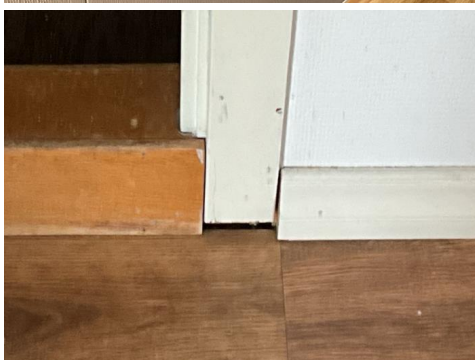
- Overflater har en del slitasjegrad utover det en kan forvente.

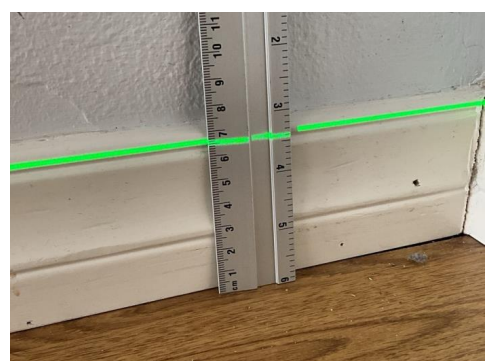
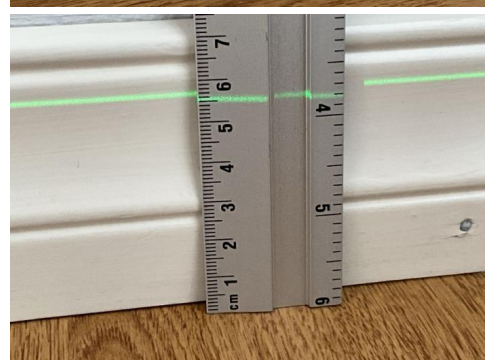
Måling/skeivheter i rom registrert (bord/stoler/innredning er ikke flyttet på) i stue (mm): 10

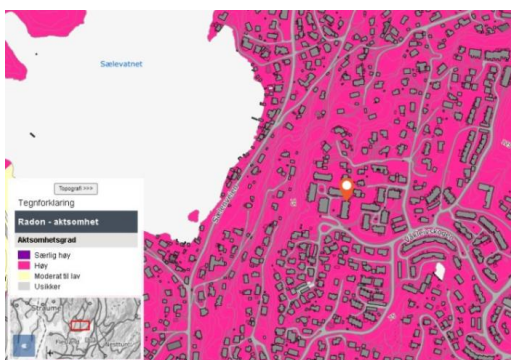
- Det er ikke foretatt radonmålinger, og bygget er heller ikke utført med radonsperre.

Radonmåling må foretas for å vite om det er behov for tiltak mot skadelige gasser fra grunn.

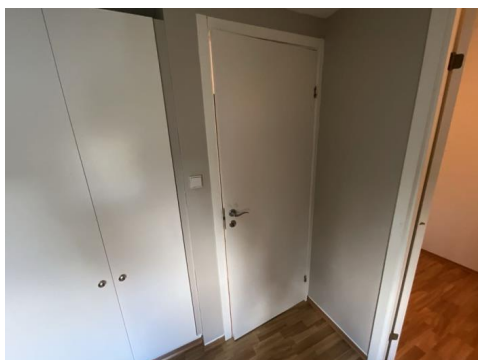
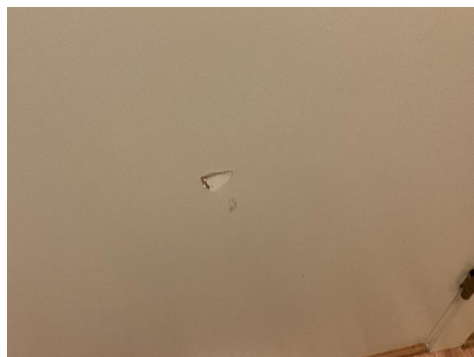
1 stk. dør tok i karm. Sår/skade på dør registrert.

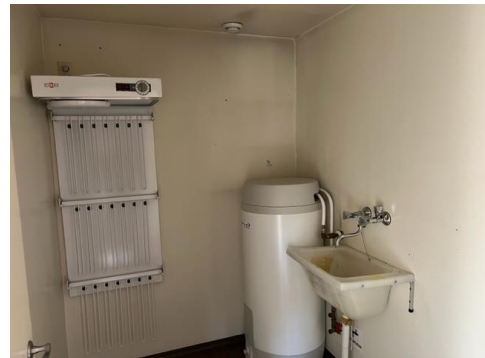
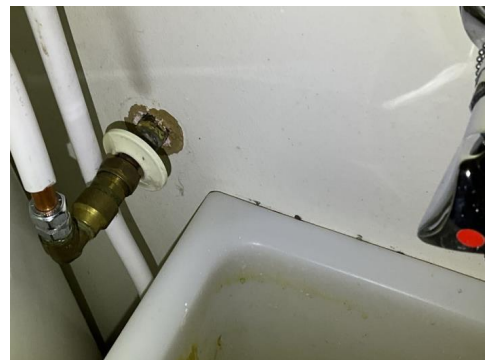
- Våtrommet må oppgraderes for å tåle normal bruk etter dagens krav.

Våtrommet virker å være i «bruk». men levetid er forventet å være utgått. Dusjkabinett forlenger normalt bruk lengre enn om det dusjes direkte på tettesjikt/overflater. Når det er behov for full oppgradering/fornyelse er uvisst, men plutselige skader kan oppstå. På generelt grunnlag for alder anbefales nytt tettesjikt.

Utett tettesjikt bør tettes da det er fare for fukt i konstruksjon ved fuktbelastning.

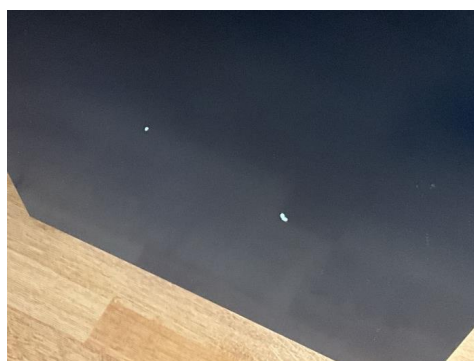
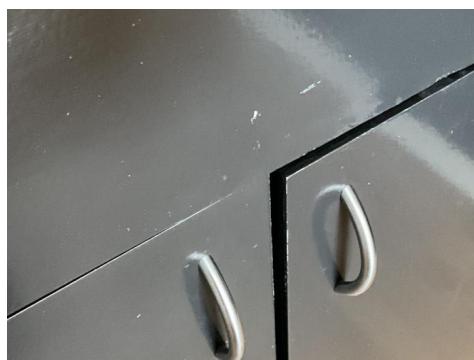
Kjøkkenet har innredning med glatte fronter. Benkeplaten er av laminat. Dagens kjøkken har krav til fuktsikring og komfyrvakt. Waterguard (fuktsensor) med stengeventil bør monteres, samt komfyrvakt.

- Det er avvik:  
Kjøkkenet uten hvitevarer. Det er bruksmerker/sår/skader på fronter.

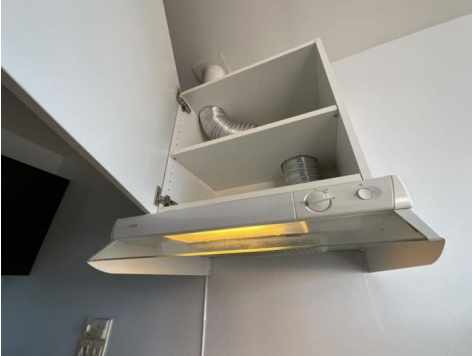
Det er registrert avvik med avtrekk.  
Fungerer ikke.

- Det er registrert avvik med avtrekk.

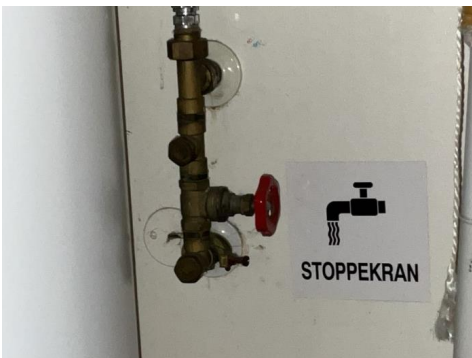
- Mer enn halvparten av forventet brukstid er passert på innvendige vannledninger.

- Det er ikke behov for utbedringstiltak siden anlegget fungerer i dag, men ut ifra alder kan skader plutselig oppstå på eldre anlegg.
- I forbindelse med oppgradering av våtrom vil det være naturlig med utskiftning av rør.

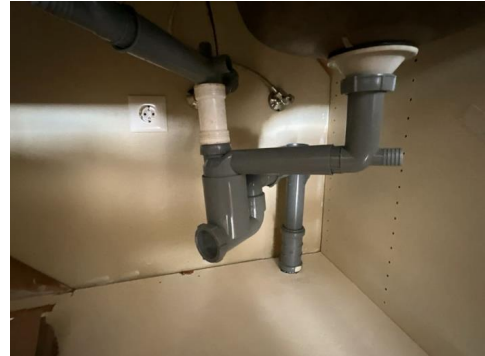
- Mer enn halvparten av forventet brukstid er passert på innvendige avløpsledninger.

- Det er ikke behov for utbedringstiltak siden anlegget fungerer i dag, men ut ifra alder kan skader plutselig oppstå på eldre anlegg.
- I forbindelse med oppgradering av våtrom vil det være naturlig med utskiftning av rør.

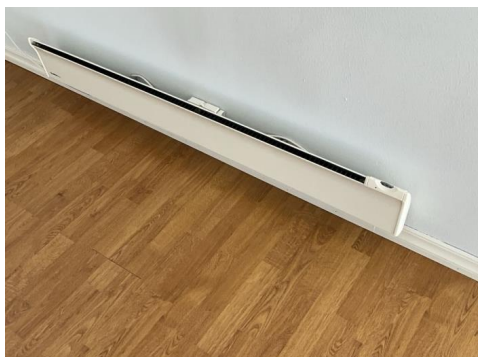
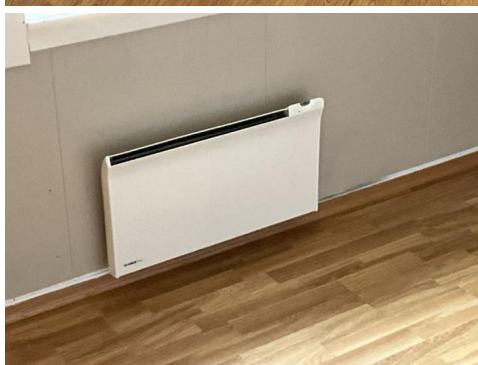
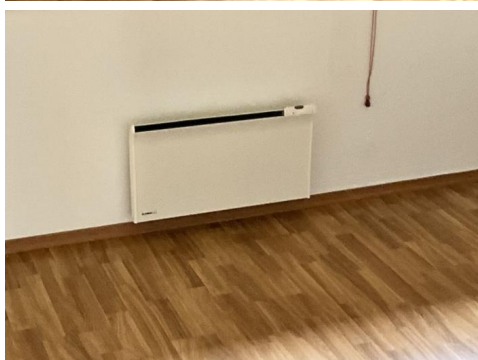
- Mer enn halvparten av forventet brukstid på varmesentral er oppbrukt.

Ut ifra alder kan skader plutselig oppstå på eldre utstyr.

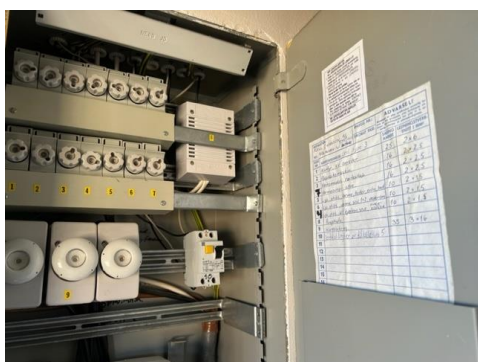
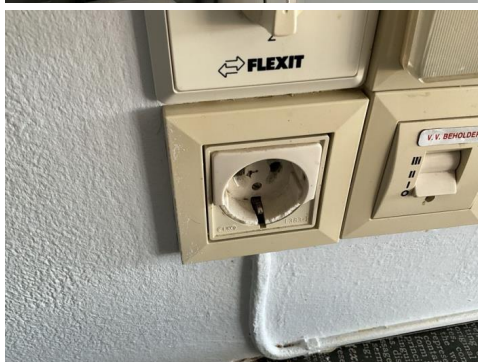
En bygnings-takstmann/Takst ingeniør er ikke godkjent som el-kontrollør/el-takstmann. Begrenset med kapasitet opp mot dagens leve-stil og dagens krav. Anlegget virker å ha oppgraderinger siden krav til Samsvarserklæring/1999 og dokumentasjon bør framskaffes.

Skade på deksel/stikkontakt.

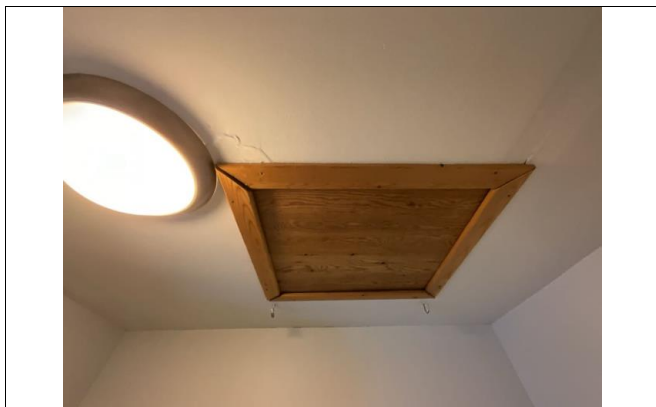
Ikke tilrettelagt tilkomst/ikke befart loft. Mindre skader på gips ved luke (i bod).
