Tilstandsrapport

Tyrs vei 11, 5173 LODDEFJORD

Befaringsdato: 05.10.2023

Autorisert foretak: Kristoffersen Takst AS

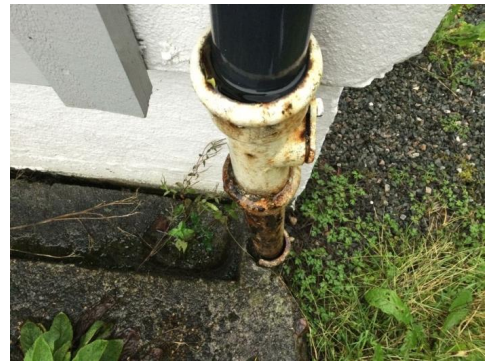
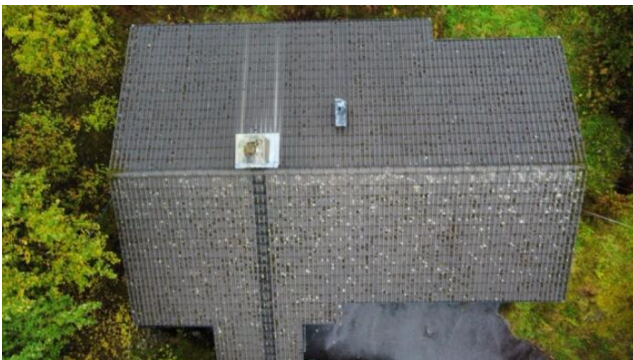
Taktekking

Taktekkingen er av betongtakstein. Taket er besiktiget fra bakkenivå.

- Mer enn halvparten av forventet brukstid er passert på taktekkingen.

Utettheter er sårbar og setter undertekking/sutak på prøve og fuktskader kan oppstå. Mosegroe forringer stein og kan føre til fuktinntrengning til undertak og bør fjernes.

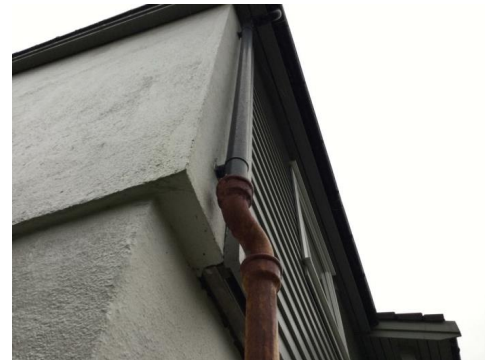
Nedløp og beslag

- Mer enn halvparten av forventet brukstid er passert på renner/nedløp/beslag.

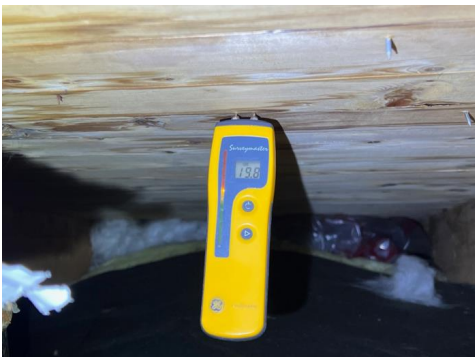
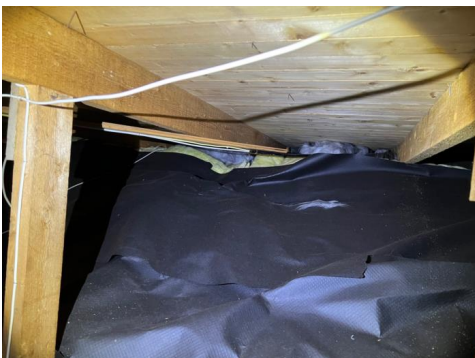
Takkonstruksjonen har sperrekonstruksjon. Loft er befart fra luke og har begrenset kontrollmulighet. Tre-sperrekonstruksjon. Fra byggeår. Tilleggsisolert ,med mineralull over glassvatt fra byggeår.

- Det er påvist fukt skjolder/skader i takkonstruksjonen.

Det er fuktmerker på sutak flere steder. Ved fuktmåling/stikktagning med Protimeter målte vi over 15 %.

Ved fuktmålinger fra 15-16% % er det grobunn for sopp.

Det er målt høyt fuktinnhold i trevirke og det er grobunn for sopp/råte og årsak til utetthet bør undersøkes. Det kan være utett undertekking (det bør i så fall utføres lokal utbedring) eller det kan skyldes lav utluftning av loftet (kombinasjon med isolasjonsmengde/konstruksjon). Nøyere undersøkelse anbefales.

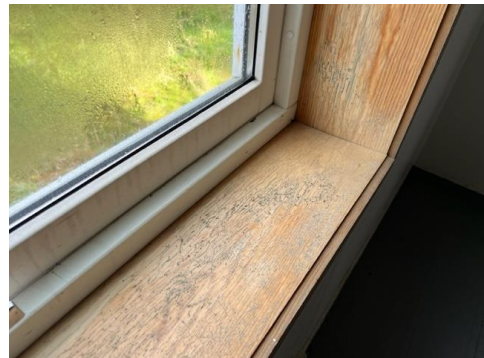
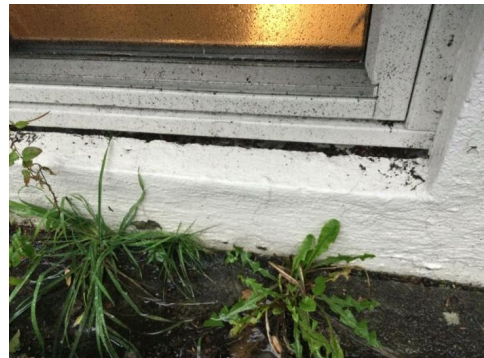
Bygningen har malte trevinduer med 2-lags glass. Isolerglass får redusert effekt jevnlig 15-20 år og er etter 25 år ca. 40% redusert isolasjons evne. Punktering kan begynne og oppstå for isolerglass som er over 25-30 år og normalt vedlikeholdt.

Manglende tetting rundt vindu i kjeller. Fuktmerker/slitasje på innvendig foring.

Det må gjøres tiltak på enkelte vinduer. Sålebensbeslag/vannbord bør monteres for å hindre fuktinntrengning til mur/konstruksjon. Vinduer må tettes i overgang mur slik at tettesjikt/klimaskjerm fungerer. Fyll/male foring.

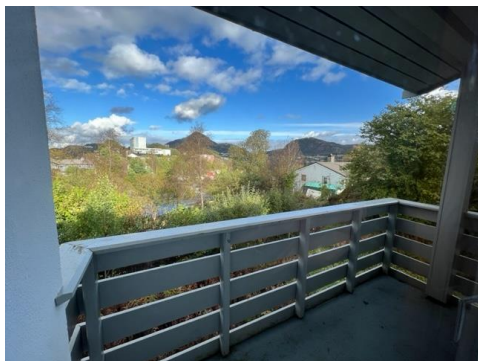
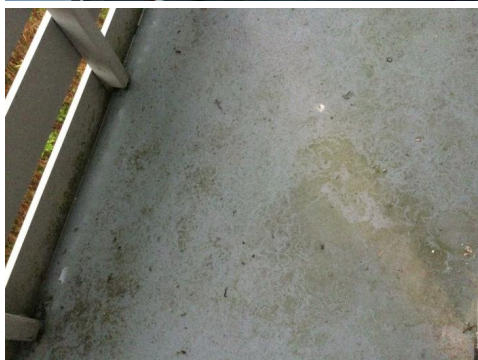
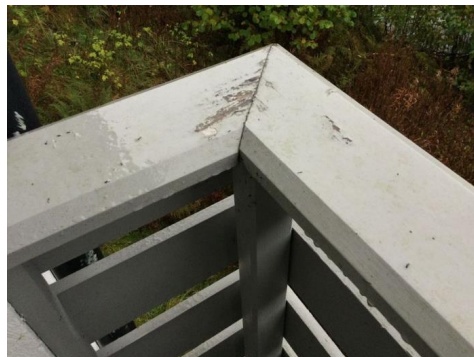
Rekkverkshøyde (cm): ca. 94

Avstand til terreng fra rekkverk (meter): 3,8

- Åpninger i rekkverk er ikke i henhold til krav i dagens forskrifter.
- Rekkverket er for lavt i forhold til dagens krav til rekkverkshøyder.

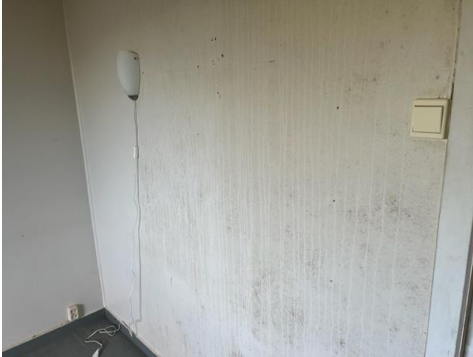
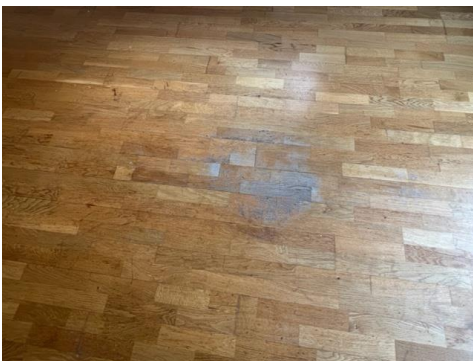
- Overflater har en del slitasjegrader utover det en kan forvente.
- Det er stedvis påvist synlige skader på overflater.

Svertesopp som følge av høy fukt over tid i kjeller. Gulning i trappegang.

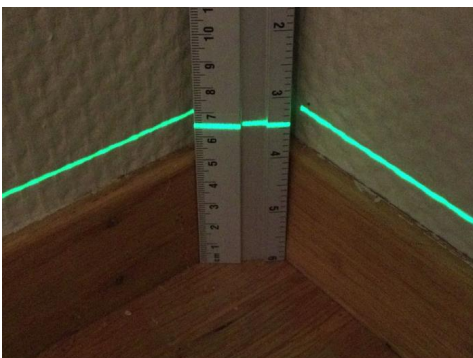
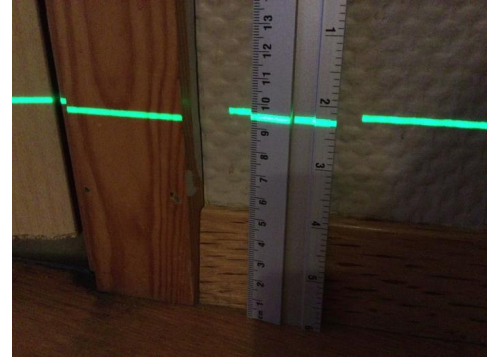
Måling/skeivheter i rom registrert (bord/stoler/innredning er ikke flyttet på) i stue (mm): 31

- Målt høydeforskjell på over 30 mm gjennom hele rommet. Tilstandsgrad 3 gis med bakgrunn i standardens krav til godkjente måleavvik.

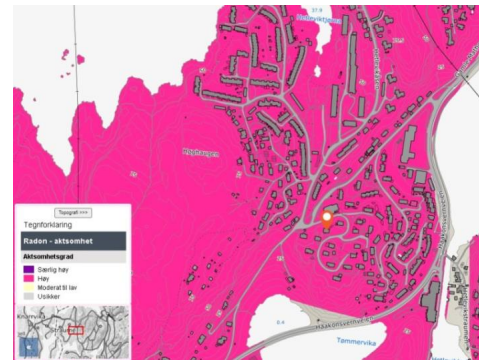
- Det er ikke foretatt radonmålinger, og bygget er heller ikke utført med radonsperre.

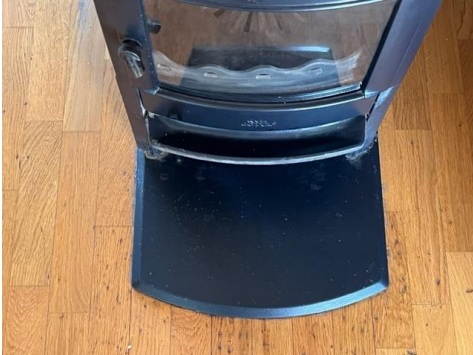
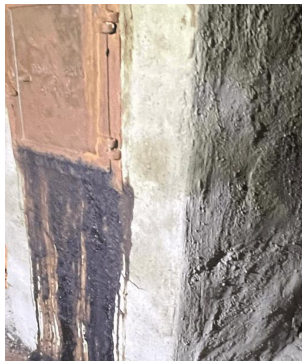
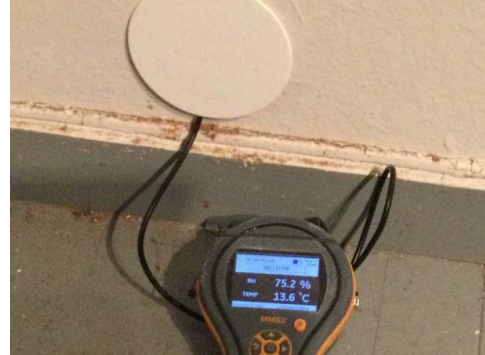
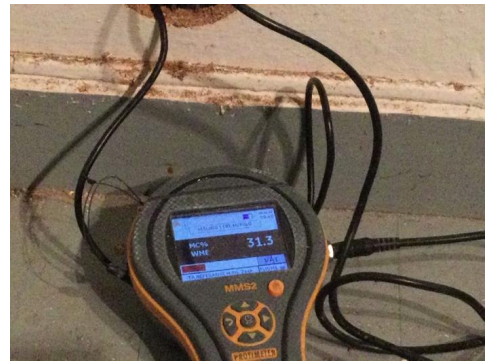
- Ildfast plate mangler på gulvet under/foran ildstedet.

Vi kjenner ikke årsak til rennemerker, men oppstår ofte ved høyt fuktinnhold i skorstein. Nøyere undersøkelse og vurdering av tiltak anbefales. Ildsikringsplate på gulv i front av ilegging av ved er for liten og er målt til ca cm:

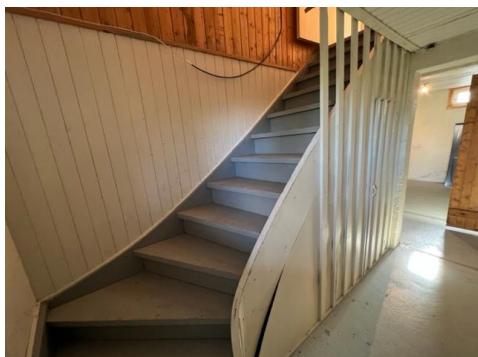
- Det er ikke montert rekkverk.
- Det mangler håndløper på vegg i trappeløpet.

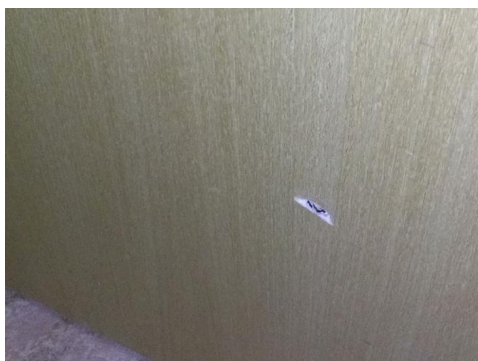
- Enkelte av innvendige dører har en del slitasje.
- Det er påvist avvik som tilsier at det bør foretas tiltak på enkelte dører.

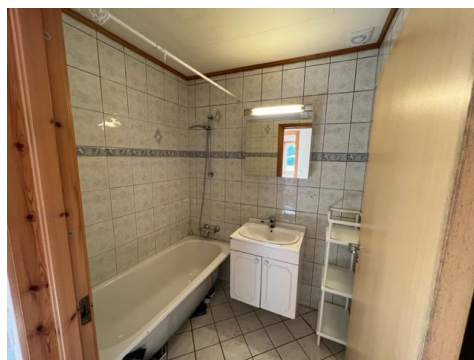
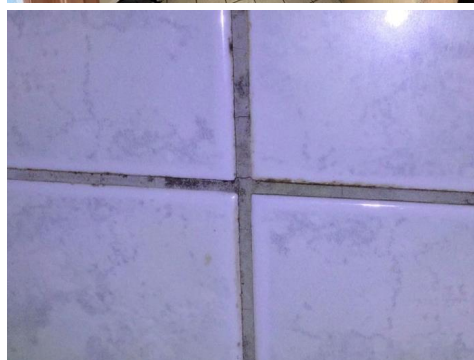
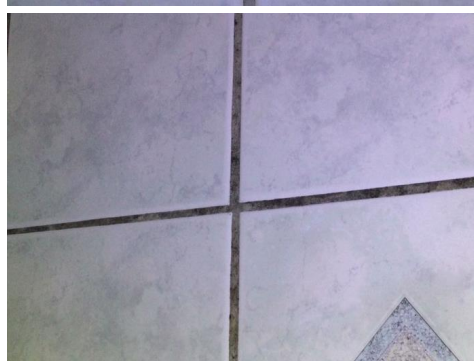
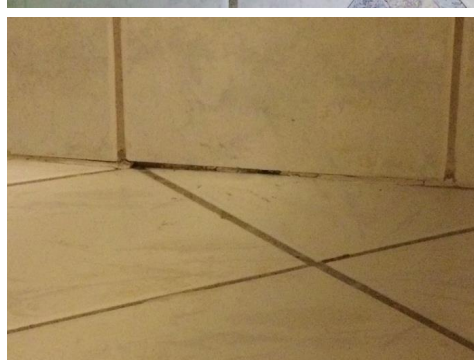
- Våtrommet må oppgraderes for å tåle normal bruk etter dagens krav.

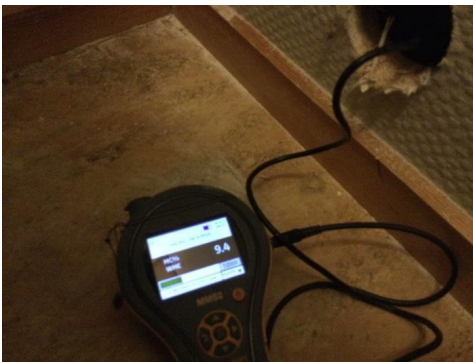
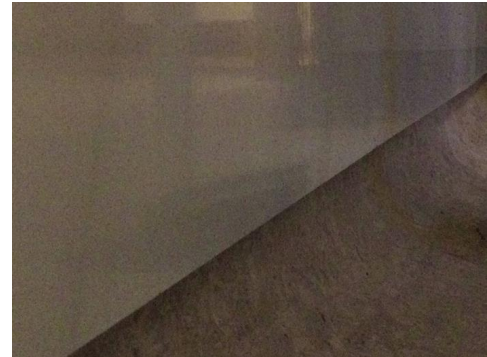
Hulltaking er foretatt uten å påvise unormale forhold. Hulltaking er foretatt ved/i wc. Fuktkvotemåling (vekt%) i konstruksjonen ble målt til 9. NB:

- Våtrommet må oppgraderes for å tåle normal bruk etter dagens krav.

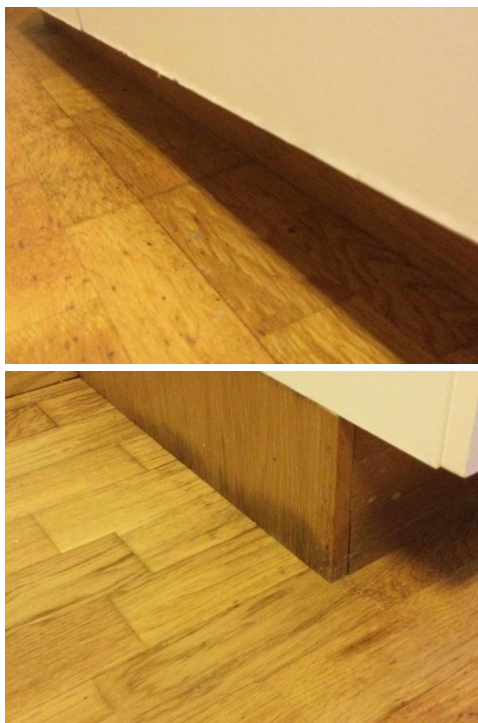
- Det er påvist skader på overflater/kjøkkeninnredning utover normal slitasjegrad.

Kjøkkenet har innredning med glatte fronter. Benkeplaten er av laminat. Dagens kjøkken har krav til fuktsikring og komfyrvakt. Waterguard (fuktsensor) med stengeventil bør monteres, samt komfyrvakt.

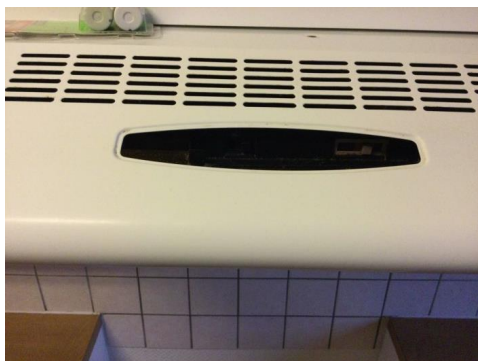
Defekt knapper (kan brukes). lite/ingen trekk ved test.

- Det er registrert avvik med avtrekk.

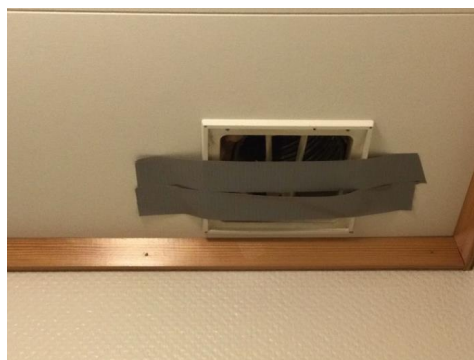
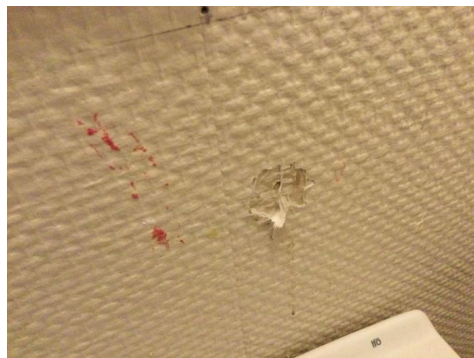
- Toalettrom har kun naturlig avtrekk fra rommet, NS 3600 krever mekanisk avtrekk for å kunne gi TG 0/1.

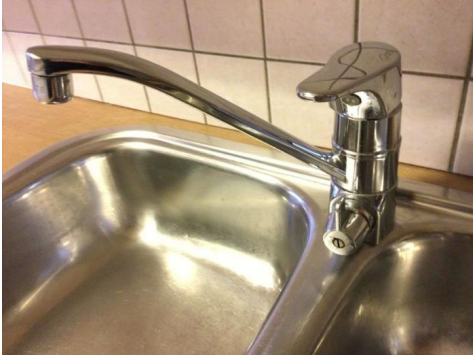
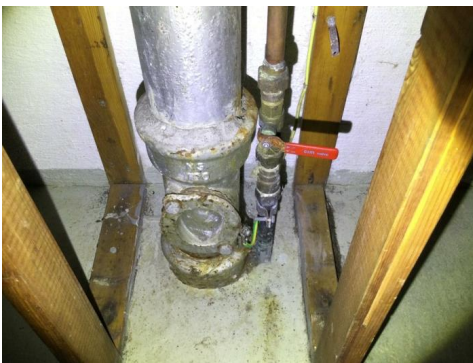
- Mer enn halvparten av forventet brukstid er passert på innvendige vannledninger.
- Stoppekran er ikke tilgjengelig.

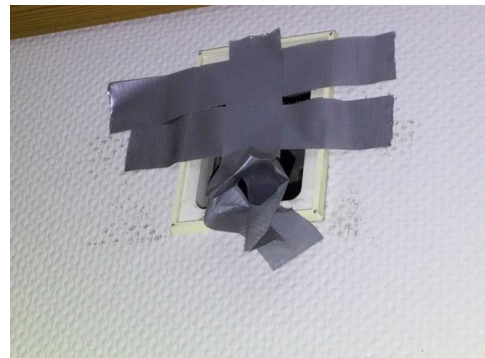
- Det er avvik:
Defekt luke.

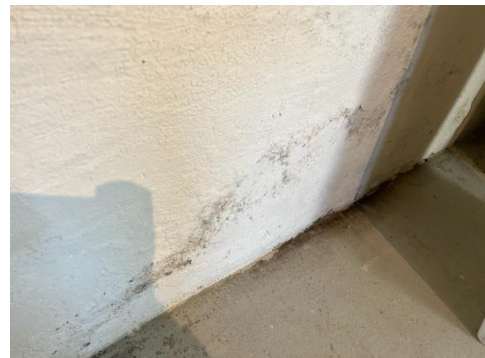
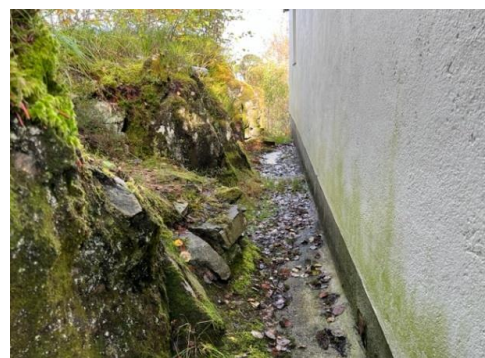
Dreneringen er fra 1964. Drenering under bakke mot grunnmur er ikke mulig å kontrollere visuelt og vi har liten kunnskap om utførelse eller om det er utført endringer iltå årene i regi av tidligere eiere. Drenering fra byggeår/fra en tid før det ble vanlig med drenerende masser/fuktsikring mot grunn.

- Mer enn halvparten av forventet levetid på drenering er overskredet.

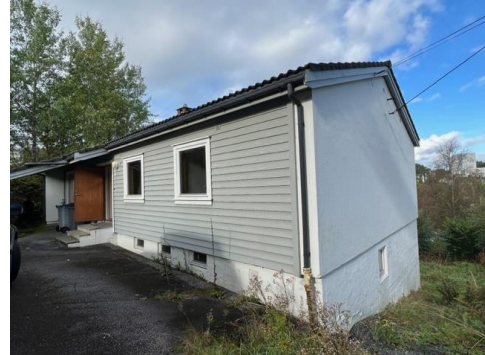
Renne mellom gavl og fjell/berg knaus. Asfaltert i front/flatt.

- Det er påvist dårlig eller flatt fall inn mot grunnmur og dermed muligheter for større vannansamlinger.
