Tilstandsrapport

📍 Hetlevikåsen 26, 5173 LODDEFJORD

Areal (BRA): Leilighet (3.et) 81 m²

Befaringsdato: 05.10.2023

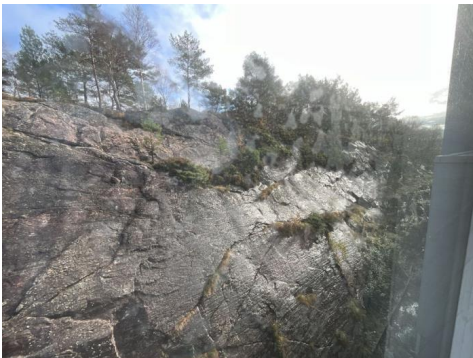
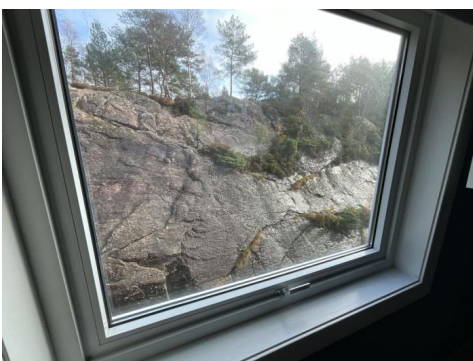
Bygningen har malte pvc vinduer med 2-lags glass. Fra: 1989.
Innglasset altan: enkle skyvevinduer.

- Det er avvik:

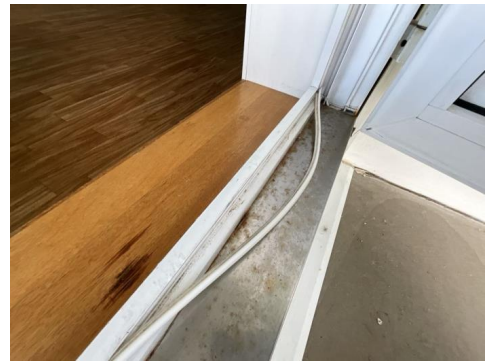
Bygningen har malt hovedytterdør og malt balkongdør i tre.

- Det er påvist utetthet/åpning mellom dørblad og dørkarm. Dvs. at kald trekk kan oppstå.

Pakning med luftlekkasjer bør justeres/skiftes.

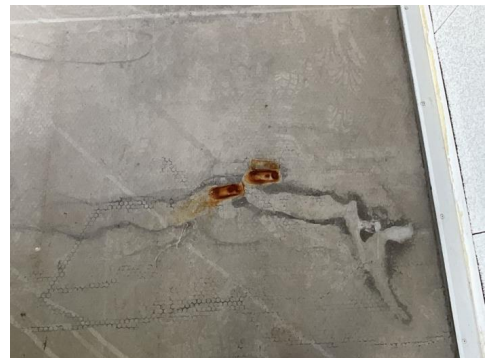
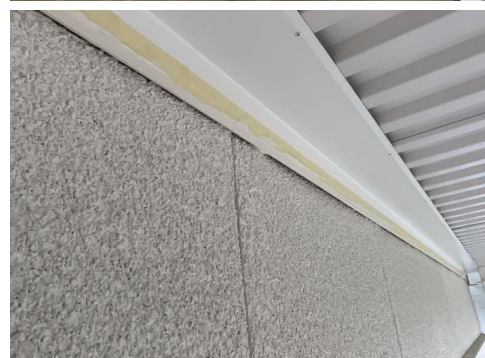
Innglasset altan med utgang fra stue.

Flekker, tape rester, mm.

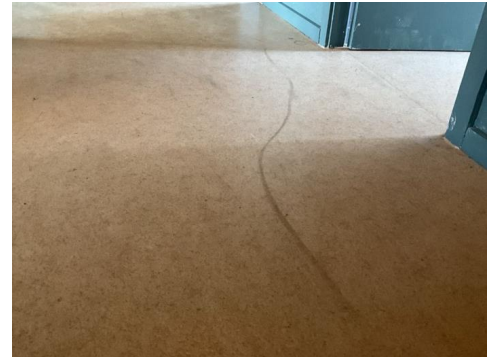
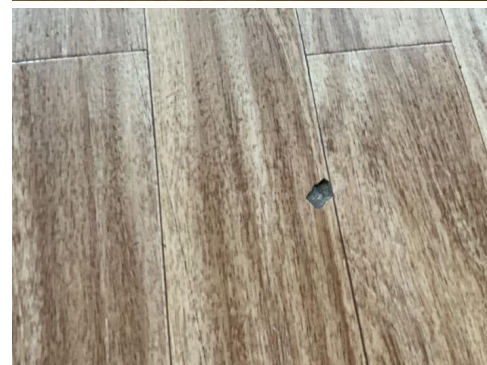
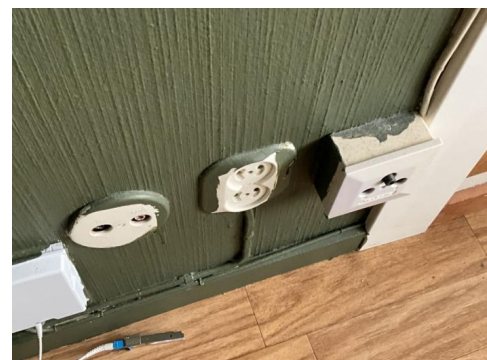
Innvendig er det gulv av belegg. Veggene har malte plater. Malt pusset betong. Det er normalt at det er en del innfestninger på vegger for bilder, Tv, eller lignende. Disse blir mer synlig når leiligheten er fraflyttet og tom. Dette nevnes ikke som eget punkt da vi ser på dette som normal slitasje.

- Det er avvik:

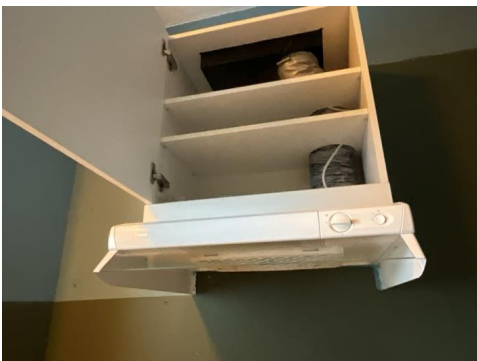
Det er kjøkkenventilator.

- Kjøkkenet har ventilator med omluft (kullfilter).

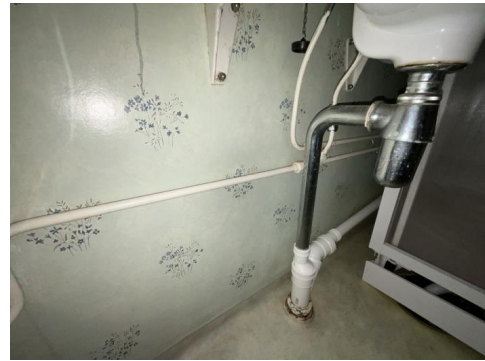
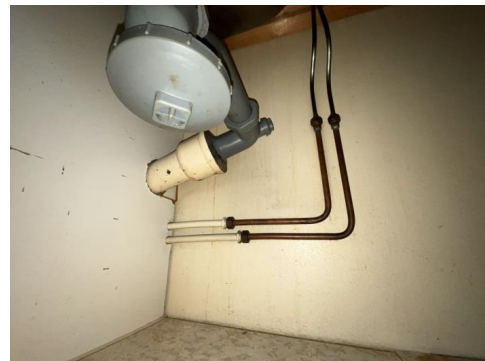
Innvendige vannledninger er av kobber. Det meste av rørrettet er skjult og ikke mulighet for visuell kontroll. Rørrnett er ikke trykktestet og er tilstandsvurdert ut fra alder. Det foreligger ingen dokumentasjon for utførelsen.

- Mer enn halvparten av forventet brukstid er passert på innvendige vannledninger.
- Det er avvik:

- Det er ikke behov for utbedringstiltak siden anlegget fungerer i dag, men ut ifra alder kan skader plutselig oppstå på eldre anlegg.
- I forbindelse med oppgradering av våtrom vil det være naturlig med utskiftning av rør.
- Tiltak:

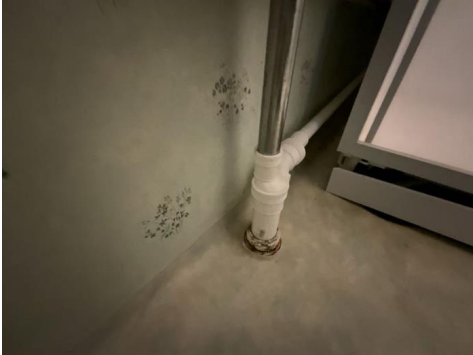
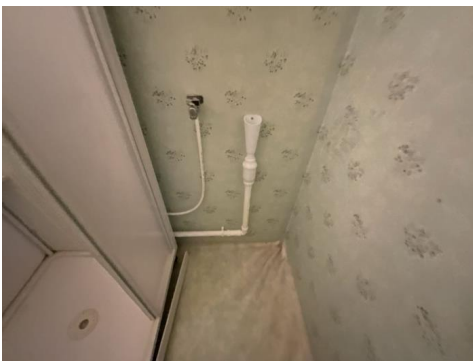
Det er avløpsrør av plast. Skjult nett kan være i soilrør da byggeår er eldre. Det meste av rørrettet er skjult og ikke mulighet for visuell kontroll. Vi kjenner ikke til om det er stakeluke da vi ikke lokaliserte denne på befaring. Skjult nett kan være i soilrør da byggeår er eldre.

- Mer enn halvparten av forventet brukstid er passert på innvendige avløpsledninger.

- Det er ikke behov for utbedringstiltak siden anlegget fungerer i dag, men ut ifra alder kan skader plutselig oppstå på eldre anlegg.
- I forbindelse med oppgradering av våtrom vil det være naturlig med utskifting av rør.

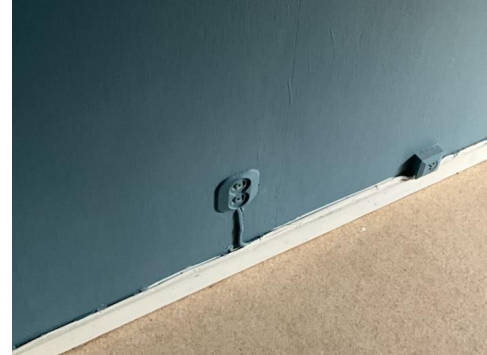
8. Er det tegn til at det har vært termiske skader (tegn på varmgang) på kabler, brytere, downlights, stikkontakter og elektrisk utstyr? Sjekk samtidig tilstanden på elektrisk tilkobling av varmtvannsbereder, jamfør eget punkt under varmtvannstank
Nei
9. Er der synlig defekter på kabler eller er disse ikke tilstrekkelig festet?
Ja

En bygnings-takstmann/Takst ingeniør er ikke godkjent som el-kontrollør/el-takstmann. Begrenset med kapasitet opp mot dagens leve-stil og dagens krav.

Det elektriske anlegget er moden for utvidet EL-kontroll/EL-takst (inkl kontroll med Termo kamera av varmekilder, sjekk av downlight, mm). Vi anbefaler alle anlegg med kontroll for over 5 år siden å kontrolleres. En enkel el-kontroll friskmelder ikke anlegget og her bør en utvidet gjennomgang (NEK 405.20 ELtakst sertifisering/DNV) av anlegget utføres.

Kostnadsestimat: 10 000 - 50 000
