Tilstandsrapport

📍 Hetlevikåsen 55, 5173 LODDEFJORD

Befaringsdato: 05.10.2023

Autorisert foretak: Kristoffersen Takst AS

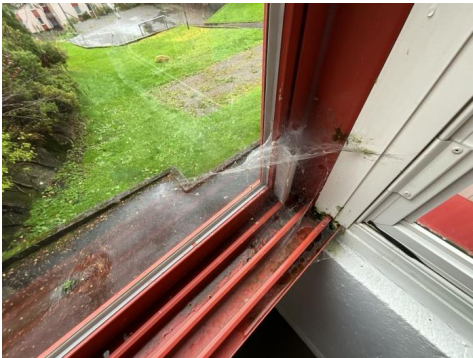
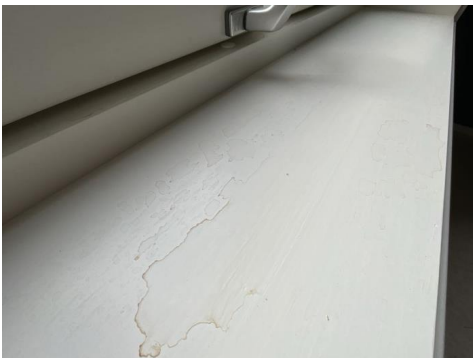
Vinduer fra de senere år. Vinduer på altan er blitt noen år.

Spindelnev på altan ved vinduer. Rennemerker/skitt i en karm.

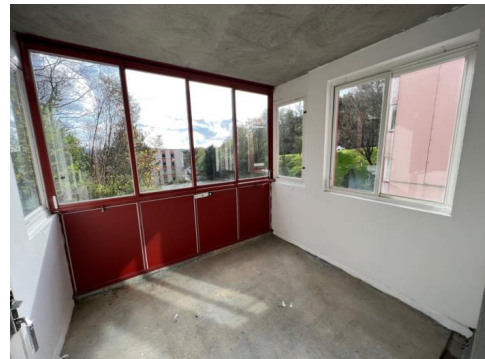
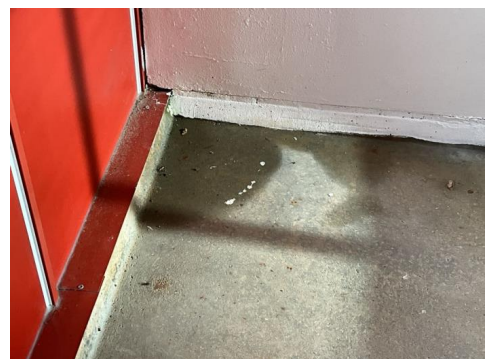
Innglasset altan med utgang fra stue. Betongdekke.

Fuktinnsig i hjørner.

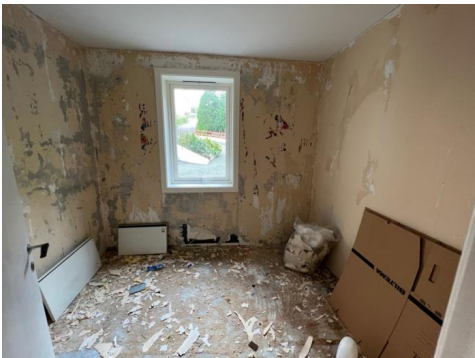
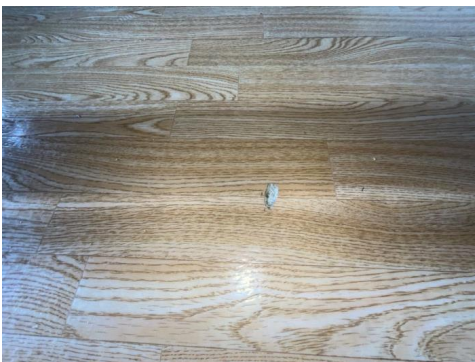
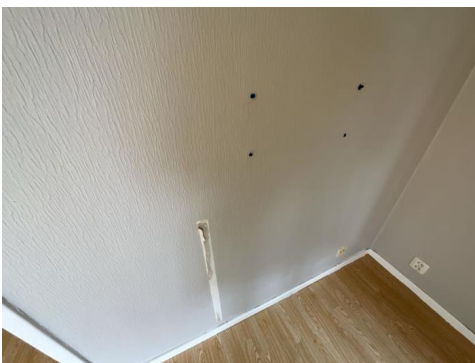
Innvendig er det gulv av beleg. Veggene har malte plater. Malt pusset betong.

- Overflater har en del slitasjegrad utover det en kan forvente.

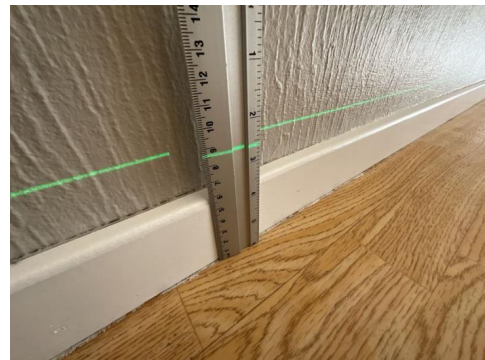
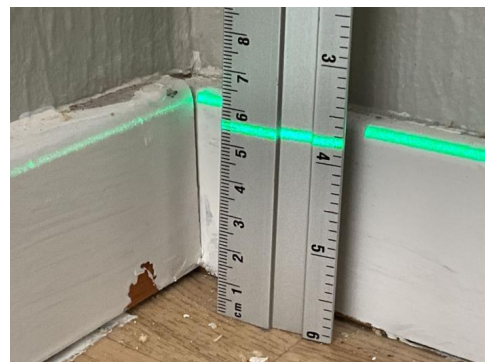
Måling/skeivheter i rom registrert (bord/stoler/inndredning er ikke flyttet på) i stue (mm): 31

- Målt høydeforskjell på over 30 mm gjennom hele rommet. Tilstandsgrad 3 gis med bakgrunn i standardens krav til godkjente måleavvik.

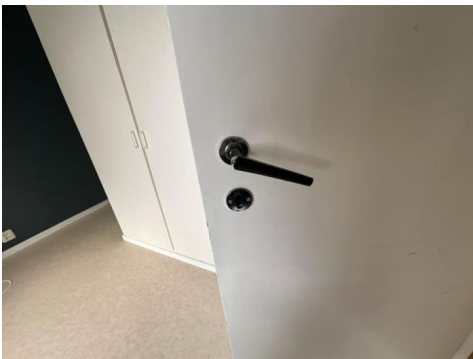
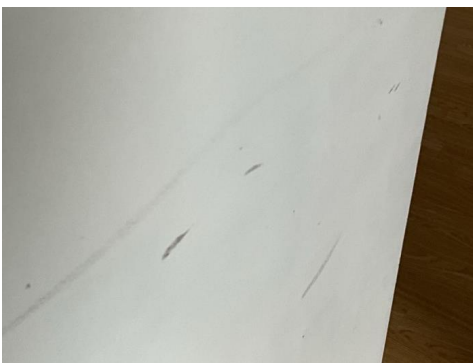
Sår/skade på dør registrert. Det er skader/defekter på håndtak/låsekasser.

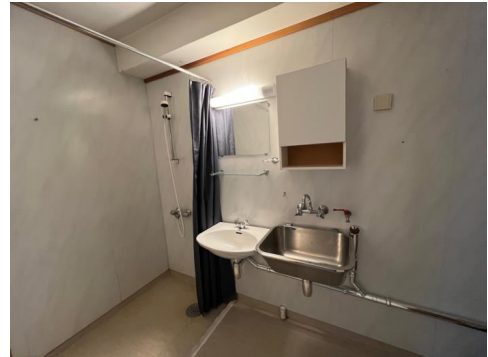
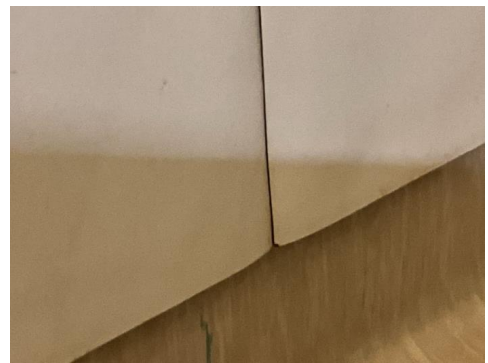
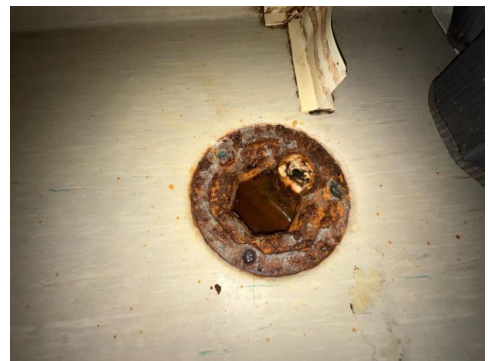
Belegg på gulv, våtromsplater på vegg.

- Våtrommet må oppgraderes for å tåle normal bruk etter dagens krav.

Det er svellinger i skjøter i dusjsone på plater. Det er limslipp ved sluk. Rust i sluk.

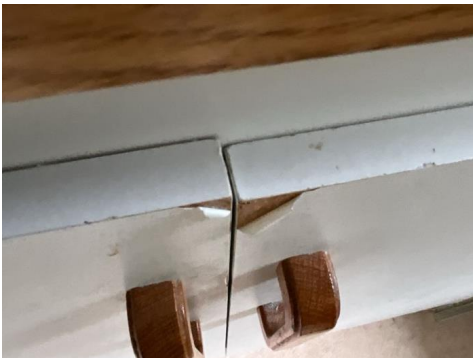
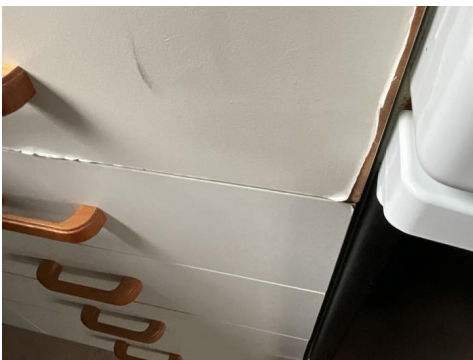
- Det er påvist skader på overflater/kjøkkeninnredning utover normal slitasjegrad.

Skader på laminering/fronter.

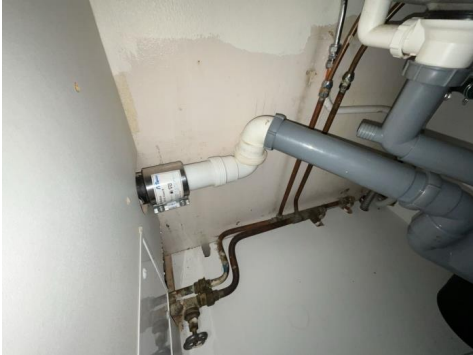
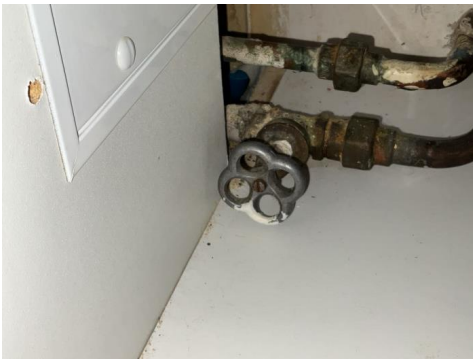
Rørrnett er ikke trykktestet og er tilstandsvurdert ut fra alder. Det foreligger ingen dokumentasjon for utførelsen. Vannrør av kobber: Teknisk levetid: 15-50 år med anbefalt brukstid på 30 år.

- Mer enn halvparten av forventet brukstid er passert på innvendige vannledninger.

- Tidspunkt for utskiftning av vannledninger nærmer seg.
- Det er ikke behov for utbedringstiltak siden anlegget fungerer i dag, men ut ifra alder kan skader plutselig oppstå på eldre anlegg.
- Andre tiltak:
- I forbindelse med oppgradering av våtrom vil det være naturlig med utskiftning av rør.

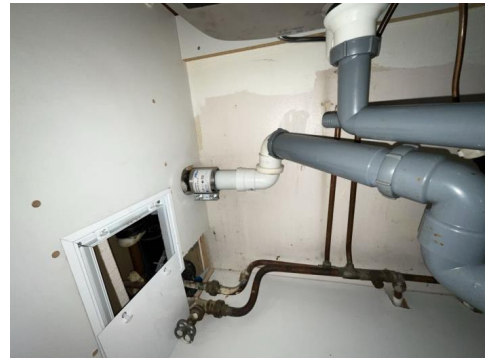
Stakeluke.

Skjøt til kasse virker å være fra de senere år. Vi kjenner ikke utførende.

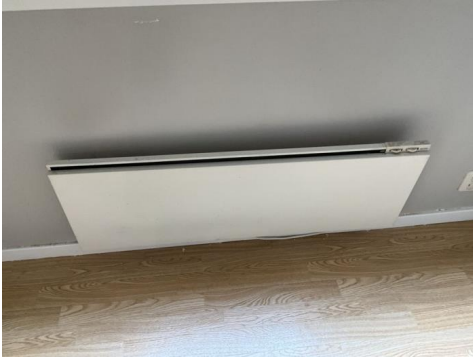
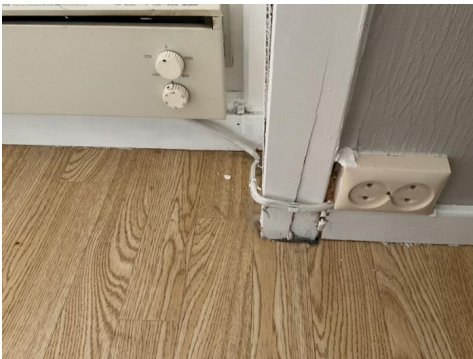
Strøm hentet fra stikkontakt. Ledning mangler skikkelig innfestning.

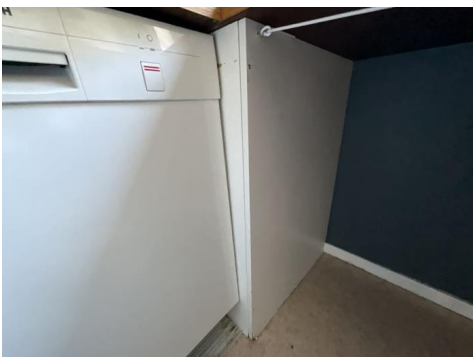
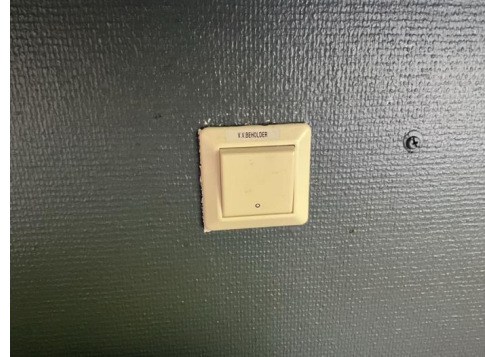
Bryter bereder.

Varmtvannstanken er innkasset. Bereder er skjult/ikke mulig å kontrollere. Dato/alder: ukjent.

Dagens krav til bereder hvor det må være fuktsikring utover påkobling av drengsrør fra trykkventil. Waterguard/rom med sluk.

Bereder bør ha montert waterguard/fuktsikring med sensor, da bereder står i rom uten fuktsikring/sluk.

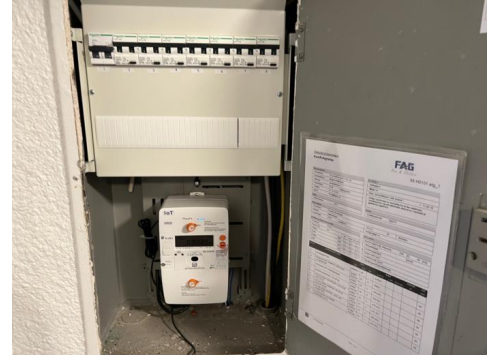
Begrenset med kapasitet opp mot dagens leve-stil og dagens krav.
