Tilstandsrapport

Del av tomannsbolig

Tveiteråsvegen 21 G, 5232 PARADIS

Rapportdato: 11.06.2024

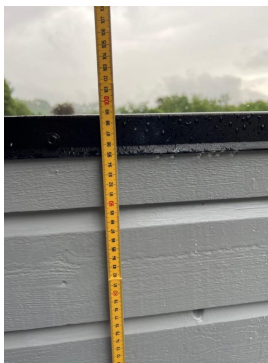
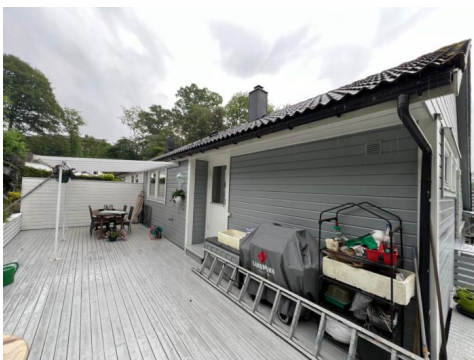
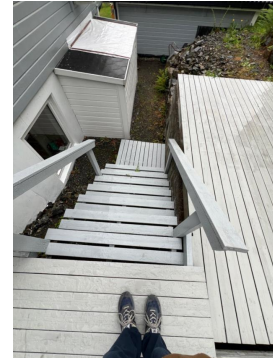
Vurdering av avvik:

- Rekkverket er for lavt i forhold til dagens krav til rekkverkshøyder.
- Det er avvik:

- Det er ikke krav om utbedring av rekkverkshøyde opp til dagens forskriftskrav.
- Tiltak:

Rekkverk bør monteres.

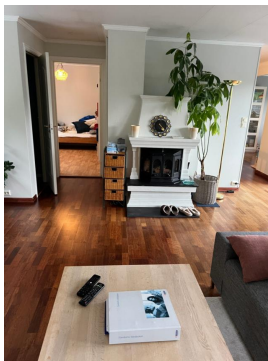
TG 1 Pipe og ildsted

Peis med innsats av ukjent alder, med elementpipe. Tilsyn gjennomført av Bergem Brannvesen i 2022 - uten anmerkninger. Eier opplyser om løs del over innsats, festet provisorisk.

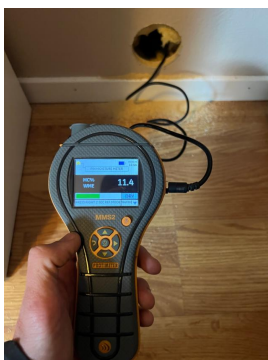
TG 1 Rom Under Terreng

Hulltaking utført i soverom mot bakvegg, uten å påvise unormale forhold.

Merk. Innvendig inforing av grunnmur er generelt å regne som en risikokonstruksjon med hensyn til eventuell fukktansport i konstruksjon. Ved hulltaking er det bare en mindre del av konstruksjonen man får kontrollert, det er derfor ingen garanti mot avvik i området.

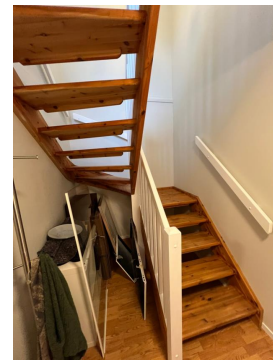
TG 1 Innvendige trapper

Tretrapp med åpne opptrinn. Returgelender og rekkverk i malt treverk.

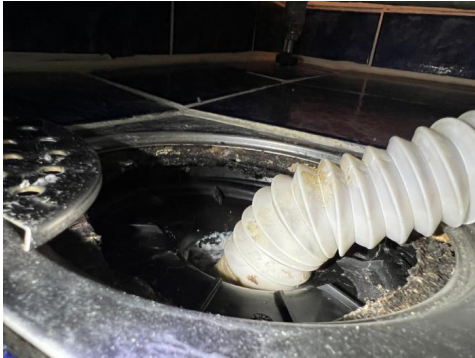
Går sluk tett kan vann komme opp under mansjett/membran og forårsake lekkasje. Sluk må rengjøres jevnlig.

Sluk under dusjkabinett

Overvåk tilstand jevnlig, nærmere undersøkelser anbefales.

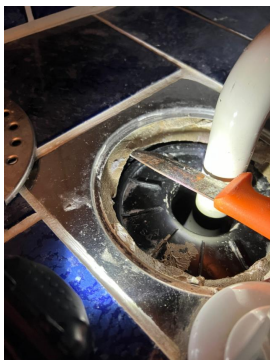
Sluk under badekar.

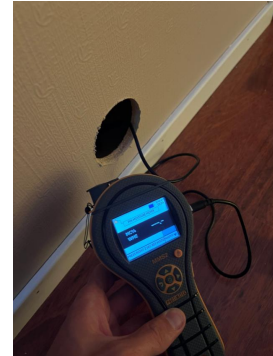
Hulltaking utført i soverom inn mot dusjssone bad. Det ble ikke avdekket fukt eller andre negative symptomer i kontrollert område.

Merk. Ved hulltaking er det bare en mindre del av konstruksjonen som kontrolleres, det er derfor ingen garanti mot eventuelle avvik i området.

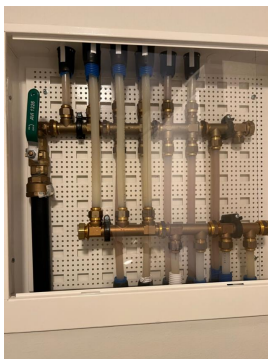
TG 1 Vannledninger

Vannledninger av "rørrør" system. Fordelerskap på vaskerom.
Synlig lekkasjerør fra rørskap med utløp i rommet.
Rørlegget fungerte tilfredsstillende ved enkel test på stedet.
Vanntrykket vurderes å være tilfredsstillende.
Ved visuell kontroll ble det ikke påvist lekkasje eller brekkasje.
Vannledninger er passert 20 og krever jevnlig tilsyn for tegn til endringer.

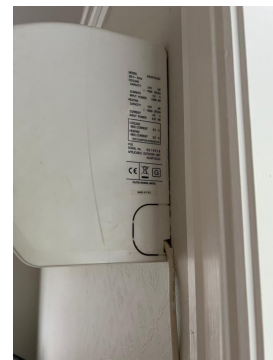
Konsekvens/tiltak

- Det er ikke behov for utbedringstiltak siden varmesentralen fungerer i dag, men ut ifra alder kan skader plutselig oppstå på eldre anlegg.

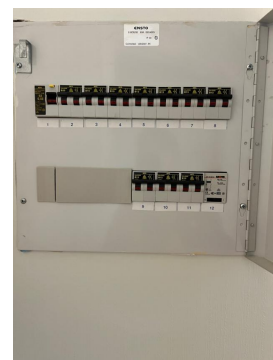
TG 2 Elektrisk anlegg

Det ble ikke registrert avvik av nevnt karakter, på befaringdagen. På generelt grunnlag anbefales det at eventuell ny eier bestiller el-kontroll av anlegg.

TG 2 settes grunnet alder, og manglende eltilsynsrapport de siste 5 år.
