Tilstandsrapport

📍 Årbakkahagen 81, 5693 ÅRBAKKA

gnr. 133, bnr. 46

Rapportdato: 13.11.2023

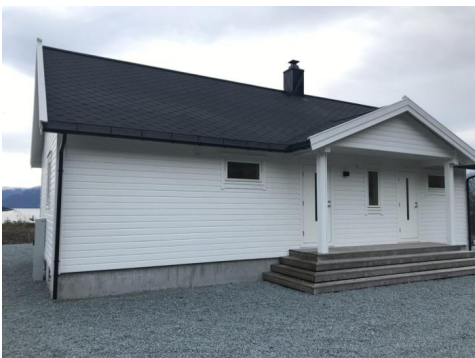
Det mangler snøfangere på hele eller deler av taket, noe som var krav på byggemeldingstidspunktet.

Det er ikke montert snøfangere på bygget.

Bildet viser tak uten snøfangere

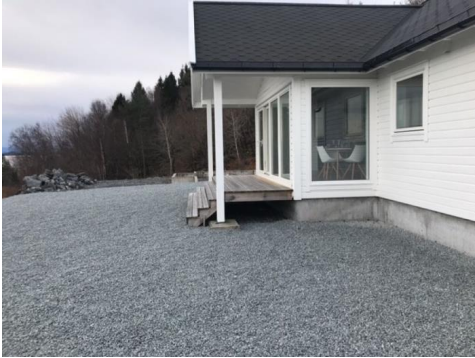
Det er ikke montert rekkverk.

- Det er ikke montert rekkverk på terrasse/altan.

Bilde viser terrasse/altan uten rekkverk

- Rekkverk må monteres for å lukke avviket.
