Tilstandsrapport

📍 Liaflaten 22, 5132 NYBORG

gnr. 207, bnr. 131

Areal (BRA): Borettslagsleilighet (terrassehus) 112 m²

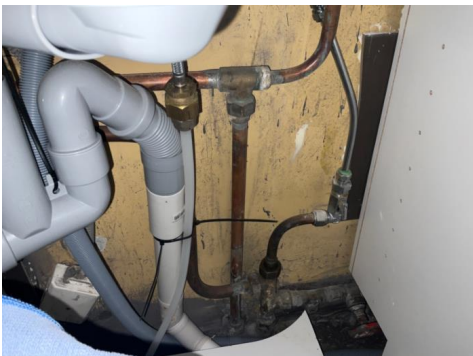
Vannforsyningsrør i kobber. Stoppekran er plassert under vask.

- Mer enn halvparten av forventet brukstid er passert på innvendige vannledninger.

- Det er ikke behov for utbedringstiltak siden anlegget fungerer i dag, men ut ifra alder kan skader plutselig oppstå på eldre anlegg.
