Tilstandsrapport

📍 Ådnavegen 54, 5260 INDRE ARNA

gnr. 287, bnr. 20

Befaringsdato: 14.11.2023

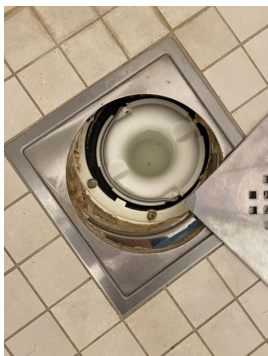
05 ETASJE > BAD

! TG 1 Sluk, membran og tettesjikt

Det er plastsluk i badegulvet.
Det er lagt membran i gulvet, klemring er på plass i sluken.
