# Tilstandsrapport

📍 Aurdalslia 55 B, 5253 SANDSLI

# gnr. 37, bnr. 187

Befaringsdato: 05.01.2024

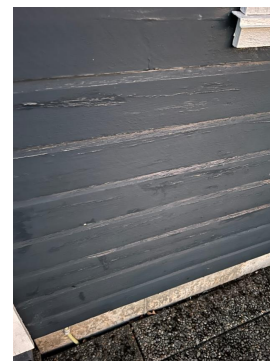
Yttervegg ved inngangsparti.

Isolert bindingsverkskonstruksjon med vindtetting og utlekket, liggende bordkledning.

Det må påregnes vedlikehold og at deler av kledning må skiftes ut.

- Det må foretas tiltak for å lukke avviket.

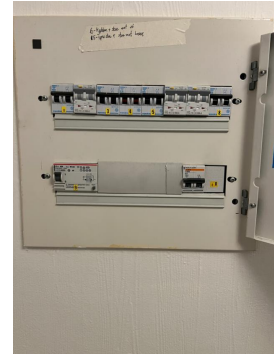
Sikringsskap

Det er utført el-kontroll av SAS elektroservice 03.01.2024. Henviser til rapport som ligger i boligmappa. Avvik på kursfortegnelsen og elektrisk tilkobling av varmtvannsbereder må eventuelt ny eier vurdere viktigheten av.
