# Tilstandsrapport

Enebolig

Torvbakken 9, 5122 MORVIK

Befaringsdato: 31.01.2024

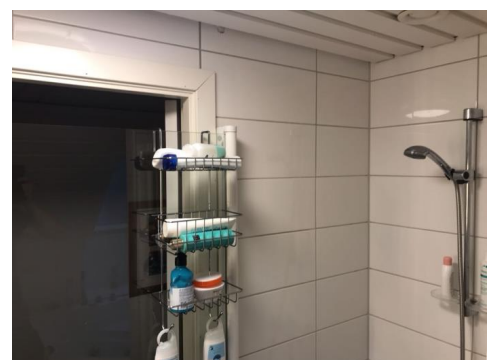
- Det er vindu/dør med ikke fuktbestandige materialer i våtsonen (ved vask, dusj, badekar, osv.), løsningen eller byggematerialet er uegnet

Bildet viser dør i våtsonen.

- Det må gjøres tiltak for å lukke avviket.

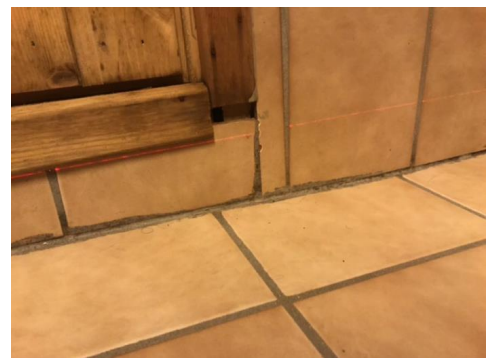
- Det er vindu/dør med ikke fuktbestandige materialer i våtsonen (ved vask, dusj, badekar, osv.), løsningen eller byggematerialet er uegnet
- Åpent mellom mellom dør og flis i dusjsonen.

Bildet viser at det er åpent mellom dør og flis i dusjsonen.

- Det må gjøres tiltak for å lukke avviket.
- Uegnede materialer må fuktbeskyttes/utskiftes.

Kostnadsestimat: 50 000 - 100 000
