# Tilstandsrapport

Enebolig

Solbjørgsdalen 56, 5282 LONEVÅG

Befaringsdato: 15.01.2024

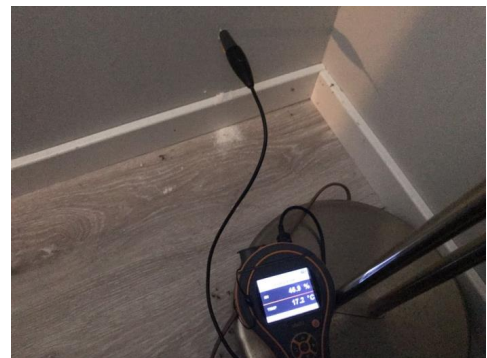
- Det er gjennom hulltaking påvist høyt fuktnivå inne i trekonstruksjonen i hulltakingen, men ikke påvist fuktskader i dette området. Høy luftfuktighet kan over tid føre til muggvekst eller sverting av materialer. Samtidig kan materialer og konstruksjoner bli ødelagt.

- Det er gjennom hulltaking påvist høy fuktnivå i bunnsvill og stender.  
Det ble ikke registrert høy luftfuktighet i veggen.

Hulltaking er tatt i rom under terreng.  
Relativ luftfuktighet ble målt med probe.  
Den viste relativ luftfuktighet på 46, % ved en temperatur på 17,2 grader.  
Det er målt fukt i treverk med pigger.  
Trevirket hadde 28,1 vektprosent.

Bildet viser målt luftfuktighet.

- Det påviste fuktnivå gir grunn til å overvåke konstruksjonen jevnlig for å se utvikling over tid, og eventuelt foreta tiltak for å unngå fuktskader.

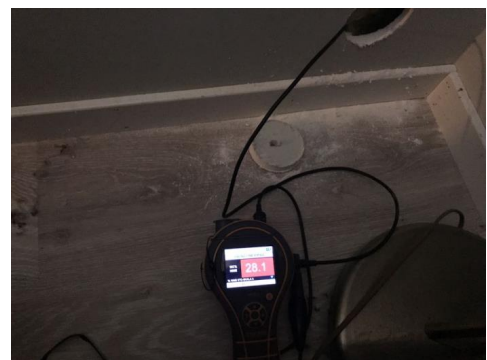
- Relativ luftfuktighet på under 60 % anses å være tørt.
- Trefukt/vektprosent over 27 % anses for å være vått.
- Fare for alle sopp og skadedyr, kondensering etc.

Bildet viser målt trefukt.

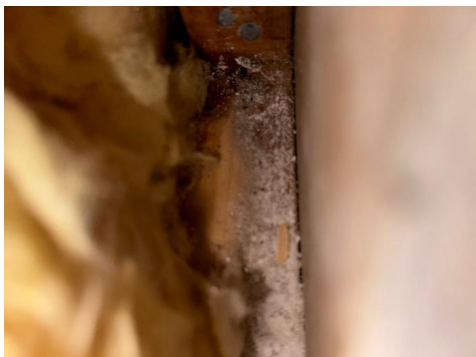
Bildet viser fukt i treverk.

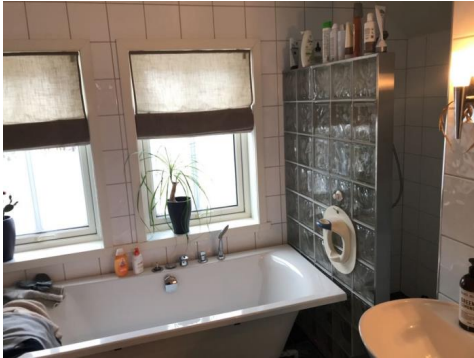
- Det er vindu/dør med ikke fuktbestandige materialer i våtsonen (ved vask, dusj, badekar, osv.), løsningen eller byggematerialet er uegnet

Bilde viser vindu i våtsonen.

- Det må gjøres tiltak for å lukke avviket.

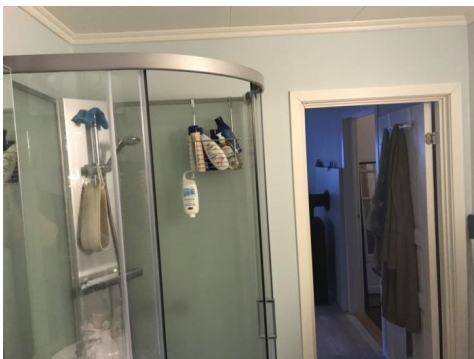
- Det er vindu/dør med ikke fuktbestandige materialer i våtsonen (ved vask, dusj, badekar, osv.), løsningen eller byggematerialet er uegnet
- Stedvis sprekkdannelser i hjørner.

Bildet viser dør i våtsone.

- Det må gjøres tiltak for å lukke avviket.

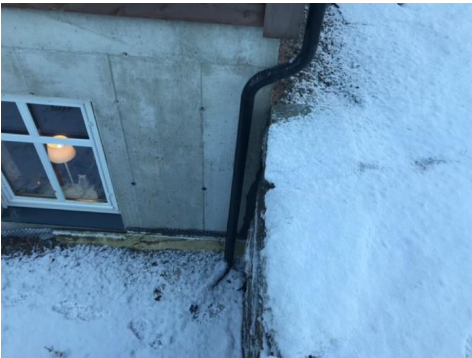
Bildet viser mur uten sikring.

• Rekkverk/annen sikring på forstøtningsmur må settes opp/utbedres.

**Kostnadsestimat: Under 10 000**
