Tilstandsrapport

📍 Myraskjenet 18, 5174 MATHOPEN

gnr. 129, bnr. 52

Befaringsdato: 06.12.2023

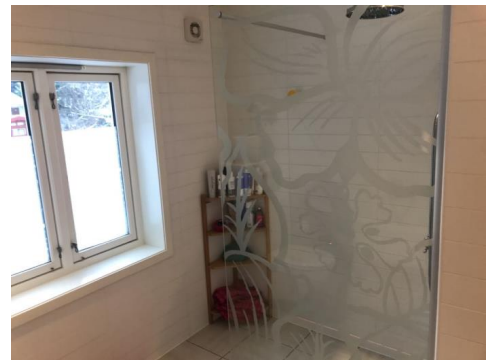
- Det er vindu/dør med ikke fuktbestandige materialer i våtsonen (ved vask, dusj, badekar, osv.), løsningen eller byggematerialet er uegnet

Bilde viser dusj i våtsone

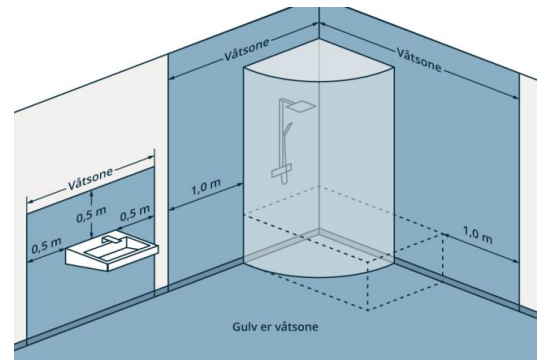
Bildet illustrerer våtsoner
