Tilstandsrapport

Rugdeveien 32 A, 5097 BERGEN

Oppdragsnr.: 20034-1207

3-roms leilighet. - Byggeår: 1958

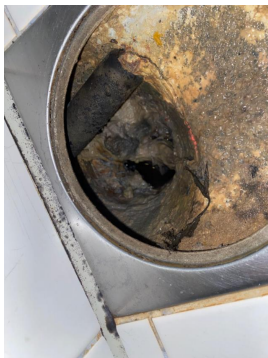
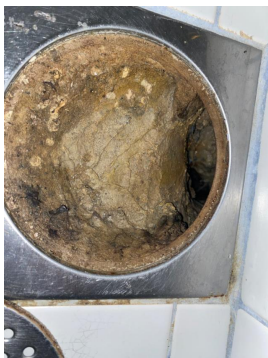
! TG 3 Generell

Bad av eldre dato som er innredet med dusjhjørne, toalett, skap med overliggende servant og opplegg for vaskemaskin.
Overflatene på badet er med fliser på gulv, fliser på vegger og malt betongtak.
Naturlig ventilasjon via ventil.
Ved oppussing av bad bør dette planlegges basert på planlagt rørfornyning.

- Våtrommet må oppgraderes for å tåle normal bruk etter dagens krav.

Badet er av eldre dato, i tidsrommet når badet ble utført var det ikke normalt med bruk av tettesjikt som membran.
Badet har eldre slukløsning, det er ikke tegnet til membran i sluk.
Det er registrert bom i flis flere steder på gulvet.
Sprekke i fliser, soppdannelse på fuger.
Manglende forsert ventilasjon.

- Våtrommet må totalrenoveres. Alle forhold med tettesjikt, våtsone, sluk m.m. må dokumenteres.

Kostnadsestimat: 100 000 - 300 000

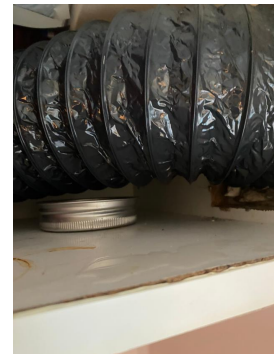
! TG 1 Avtrekk

Ventilator over platetoppen med avtrekk ut.
