Tilstandsrapport

Fritidsleilighet

Bygardslii 8 D, 5713 VOSSESTRAND
  VOSS kommune

Befaringsdato: 31.03.2024

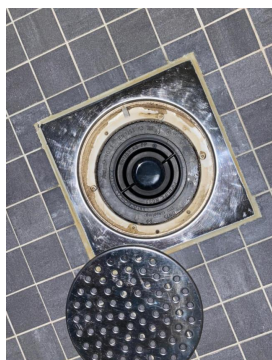
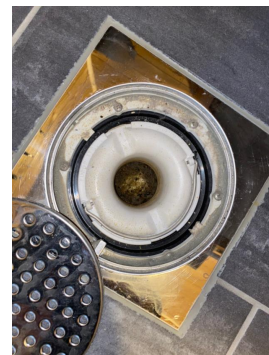
TG 1 Sluk, membran og tettesjikt

Gulvet har plast-sluk.
Det er montert klemring.
