# Tilstandsrapport

Bolighus / våningshus

Ådlandsvegen 1003, 5919 FREKHAUG

Rapportdato: 22.03.2024

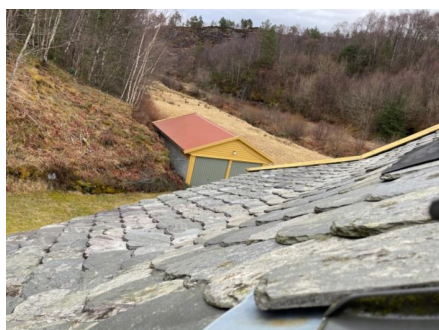
### ! TG 2 Nedløp og beslag

Takrenner og nedløp i plast.

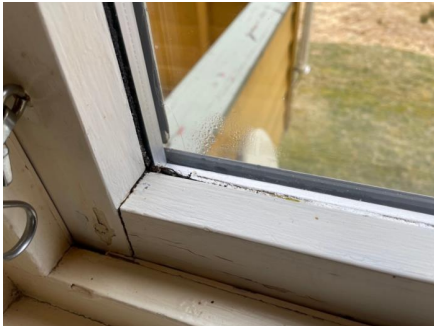
## TG2 Takvinduer

Takvinduer med 2-lags isolerglass i trekarmer.

- Eldre vinduer med slitasje og redusert forventet brukstid.
- Værslitasje/fuktmerker.

- Det må påregnes vedlikehold eller evt. utskifting av vinduer. Pga. alder og slitasje vil det fremover kunne oppstå fuktskader og punkterte glass.

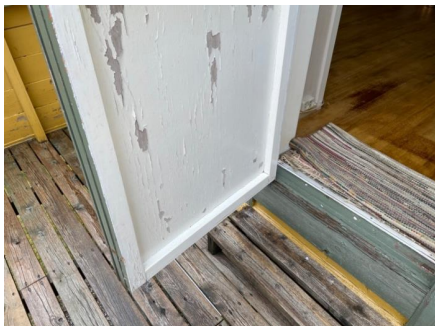
## TG 2 Balkonger, terrasser og rom under balkonger

Balkong på 8,7 m<sup>2</sup> med utgang fra peisestue.

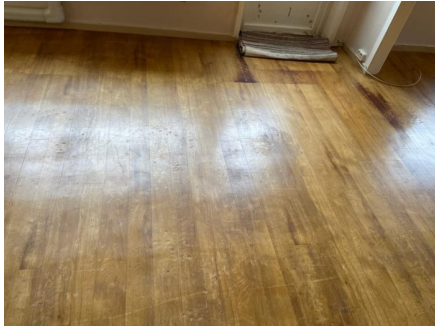
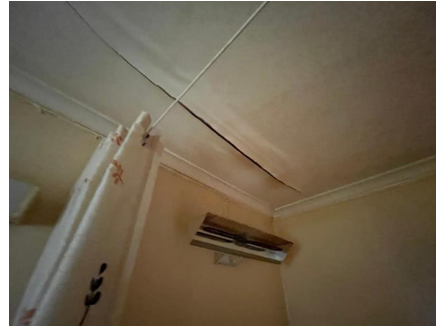
## ! TG 2 Etasjeskille/gulv mot grunn

Gulv på grunn av betong.  
Etasjeskillere av trebjelkelag.

• Målt høydeforskjell på over 15 mm gjennom hele rommet. Tilstandsgrad 2 gis med bakgrunn i standardens krav til godkjente måleavvik.

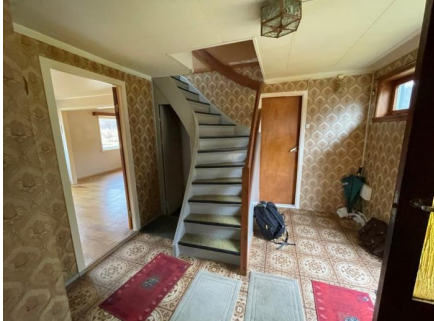
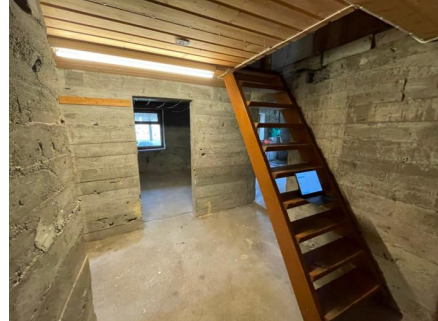
## TG 2 Innvendige dører

Kompaktdører av eldre alder.

- Det er påvist andre avvik:
  - Eldre dører med skjevheter/slitasje.

- Det må påregnes justeringer (hvis mulig) eller utskifting av dører. En må være oppmerksom på at justeringer kan være vanskelig på eldre dører, hvor utskifting ikke kan utelukkes.

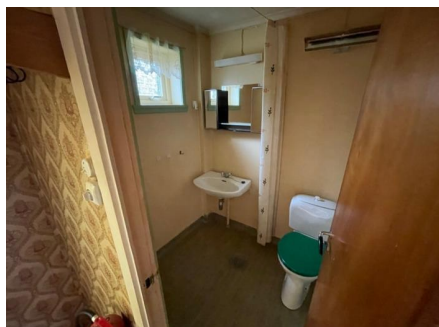
## 1. ETASJE > BAD (2,4 M<sup>2</sup>)

På bakgrunn av alder på membran/tettesjikt/slukløsning og risiko for lekkasje og skader må det påregnes utskifting innen kort tid. Det er derfor ikke utført en detaljert tilstandsvurdering av hver enkelt bygningsdel i rommet. Merk at bad/våtrom i de fleste tilfeller fortsatt kan benyttes med forsiktighet frem til en evt. oppgradering hvis det f.eks. er installert dusjkabinett. Merk at installering av dusjkabinett ikke erstatter tettesjiktet i rommet.

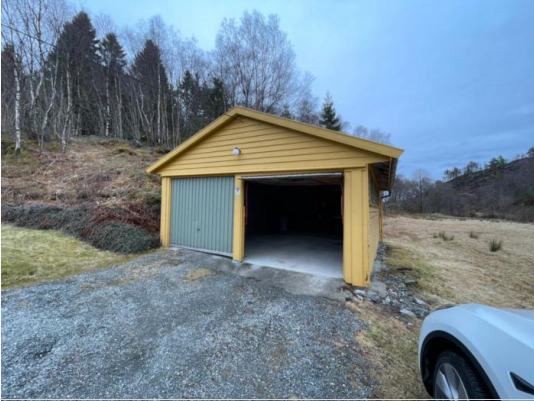
## Garasje

Det må påregnes vedlikehold. Det ble registrert råte på enkelte kledningsbord.

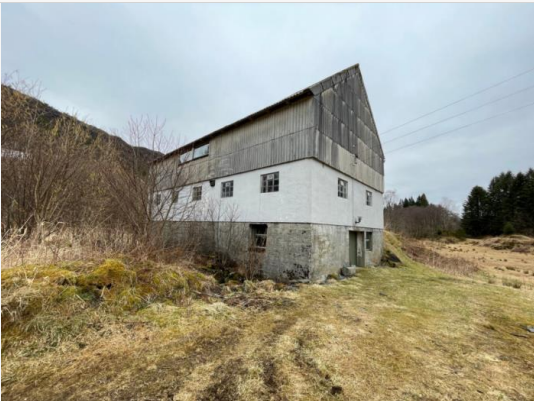
## Hus for dyr/landbr.lager/silo

Bindingsverkskonstruksjon kledd med aluminiumsplater og bølgeblekk.

Det må påregnes oppgraderinger.
