# Tilstandsrapport

📍 Skorahaugane 26, 5281 VALESTRANDSFOSSEN

# gnr. 133, bnr. 9

Rapportdato: 02.02.2024

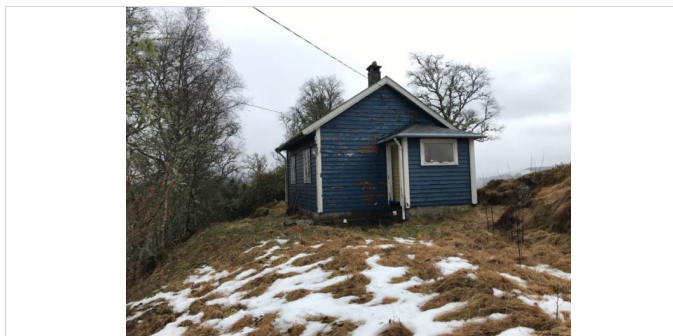
## FRITIDSBOLIG

**Standard**  
Bygget har lav standard.

**Vedlikehold**  
Bygget har vesentlige oppgraderingsbehov.

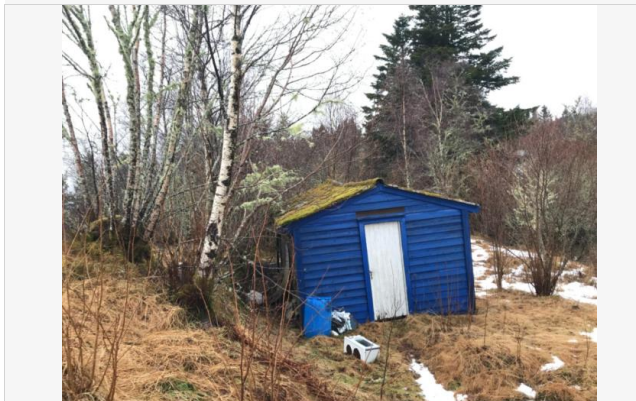
## Utvendig bod

Begge byggene på eiendommen er i veldig dårlig stand.  
Boden er delvis falt fra hverandre.
