Tilstandsrapport

Fritidsbolig

Lundahovden 5, 5713 VOSSESTRAND

Befaringsdato: 14.01.2024

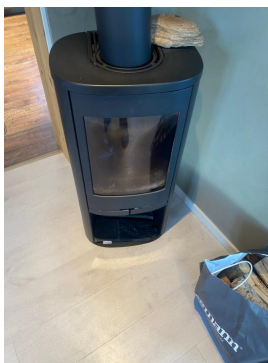
TG 3 Pipe og ildsted

Pipen er utført med murt konstruksjon av teglstein.
Ildsted er med vedovn av stål.
Ildsted i kjeller med murt åpen peis.

- Ildfast plate mangler på gulvet under/foran ildstedet.
- Mer enn halvparten av forventet brukstid er passert på pipe.

- Det må monteres ildfast plate under/foran ildsted.
- Tidspunkt for piperehabilitering nærmer seg.

Kostnadsestimat: Under 10 000

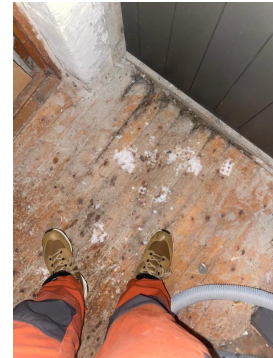
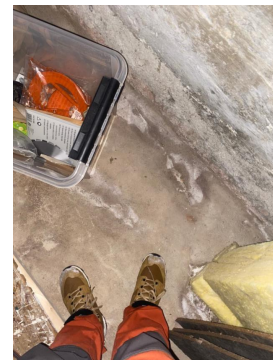
TG 3 Rom Under Terreng

- Det er påvist synlige fukt/råteskader i treverk i underetg./kjeller, hulltaking er derfor ikke nødvendig
- Det er påvist indikasjoner på noe fuktgjennomtrenging inn i kjellermur.
- Det er påvist indikasjoner på noe fuktgjennomtrenging i kjellergulv.
- Det er påvist fuktighet i oppforet tregulv i underetg./kjeller, og det er derfor ikke foretatt hulltaking.

Gulv ved kjellerdør har noe råteskader.
Sporadisk merker av kalk/saltutslag på betongvegger og betonggulv.
Det ble utført sporadisk målinger etter fukt i bjelkelag uten at en kunne registrere unormale verdier ved befaringen.

- Påviste skader må utbedres.
- Det må foretas tiltak for å utbedre årsak til fukt-/råteskadene samt utbedre råteskadene

Kostnadsestimat: 10 000 - 50 000

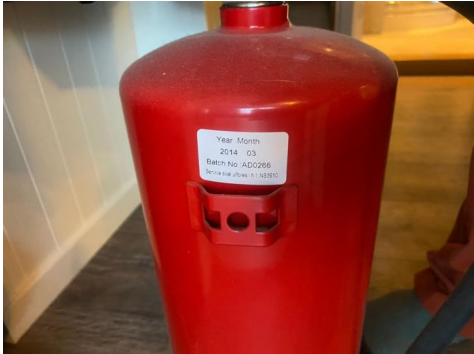
1. Er det mangler for brannslukningsutstyr i boligen iht. forskriftskrav på søknadstidspunktet, men minst Byggeforskrift 1985?
Nei
2. Er det skader på brannslukkingsutstyr eller er apparatet eldre enn 10 år?
Ja Apparatet er fra 2014 og dermed 10 år gammelt.
3. Er det mangler på røykvarsler i boligen iht. forskriftskrav på søknadstidspunktet, men minst Byggeforskrift 1985?
Nei
4. Er det skader på røykvarslere?
Nei

Kostnadsestimat: Under 10 000
