# Tilstandsrapport

📍 Myrkdalsvegen 884, 5713 VOSSESTRAND

# gnr. 276, bnr. 11, snr. 10

Befaringsdato: 14.12.2023

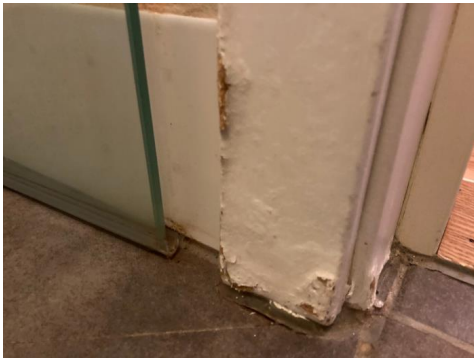
#### ! TG 2 Overflater vegger og himling

- Det er påvist tegn til fuktskader i overflater.

Merker veggfliser etter tidligere installasjoner og fuktskadet dørlist.

- Overflater må utbedres eller skiftes.

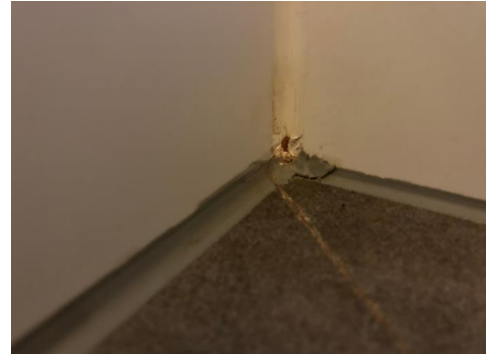
- Det er påvist at noen fliser har bom (hulrom under).

Skade i fuge vegg/golv

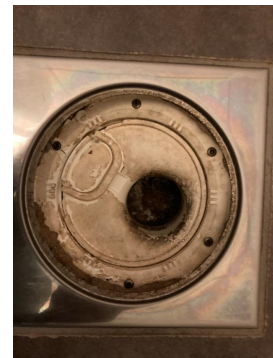
#### ! TG 2 Sluk, membran og tettesjikt

- Mer enn halvparten av forventet brukstid er passert på membranløsningen.

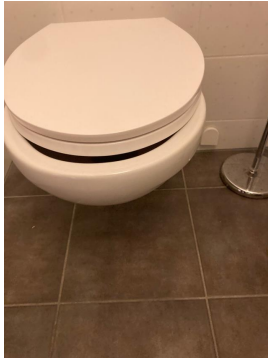
Uorginalt toalettsete

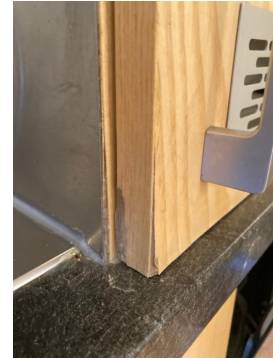
- Det er påvist skader på overflater/kjøkkeninnredning utover normal slitasjegrad.

Skade i overflate

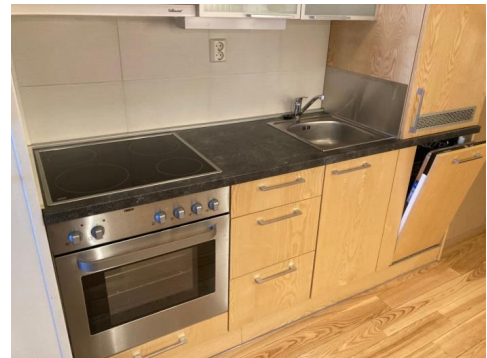
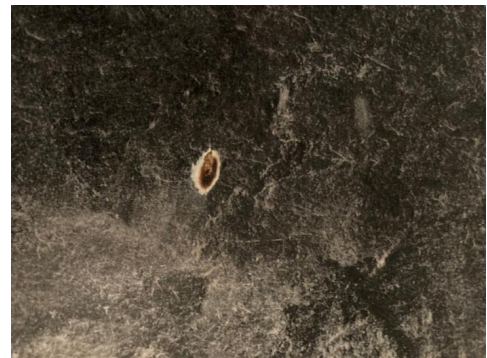
Skade/sår i benkeplate

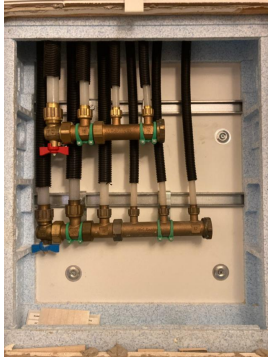
- Rørkursene på rør-i-rør systemet på vannledninger er ikke merket.

- Rørkurser på rør-i-rør system bør merkes.

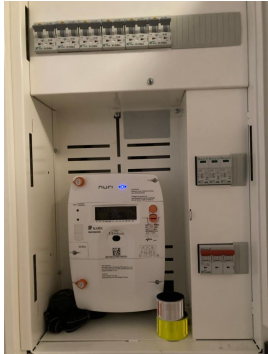
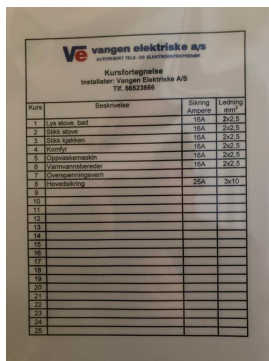
Elektrisk skap med automatsikringer

**Alle anlegg som ikke har hatt el-tilsyn dei siste 5 årene bør få dette utført**
