Tilstandsrapport

📍 Bøjarnesveien 5, 5155 BØNES

gnr. 20, bnr. 62

Oppdragsnr.: 20932-1647

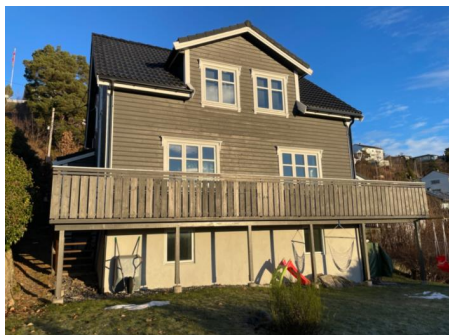
Et eldre vindu i bod i underetasje. (TG2).

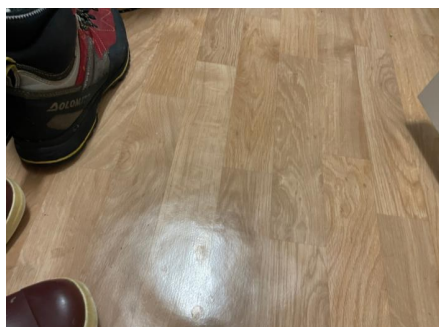
⚠ TG 2 Etasjeskille/gulv mot grunn

- Målt høydeforskjell på over 15 mm gjennom hele rommet. Tilstandsgrad 2 gis med bakgrunn i standardens krav til godkjente måleavvik.
- Opptil ca. 20 mm høydeforskjeller i stue i 1. etasje.

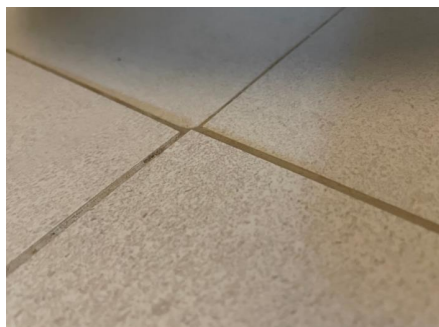
TG 2 Sluk, membran og tettesjikt

- Det er påvist andre avvik:
- Ukjent alder/dokumentasjon på membranarbeider.
