Tilstandsrapport

📍 Bygardslii 32, 5713 VOSSESTRAND

Rapportdato: 02.01.2024

Oppdragsnr.: 20034-1206

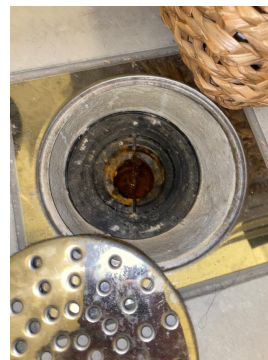
TG 2 Sluk, membran og tettesjikt

Gulvet har 2 stk plastsluk.
Det er sparklet med flislim/flisfuge i sluk slik at en ikke kan se synlig membran i slukene.

Vurdering av avvik:

- Mer enn halvparten av forventet brukstid er passert på membranløsningen.

Konsekvens/tiltak

- Overvåk tilstanden jevnlig. For å få tilstandsgrad 0 eller 1 må tettesjiktet skiftes ut, men tidspunktet for når dette er nødvendig er vanskelig å si noe om.
