Tilstandsrapport

📍 Tunvegen 8, 5231 PARADIS

gnr. 12, bnr. 4

Befaringsdato: 18.12.2023

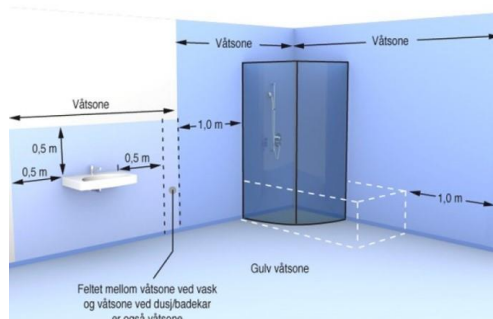
2 ETASJE > BAD

- Det er påvist avvik i krav til høydeforskjell/fall-løsning på våtrommet.
- Det er påvist avvik i fuger.
- Ikke tilfredsstillende fall mot sluk, motfall utenfor dusjsone.
- Membran ikke 2,5 cm ved ventil under Toalett.

- Det må foretaes lokal utbedring
- Fallforhold utenfor dusjsone er ikke ideell (motfall parti her), man bør unngå vannsøl på gulvet utenfor dusjsone.
- Badet fungerer med avvikene, men er ikke ideelt.
