Tilstandsrapport

📍 Svartetjønna 10, 5308 KLEPPESTØ

gnr. 14, bnr. 277

Befaringsdato: 14.12.2023

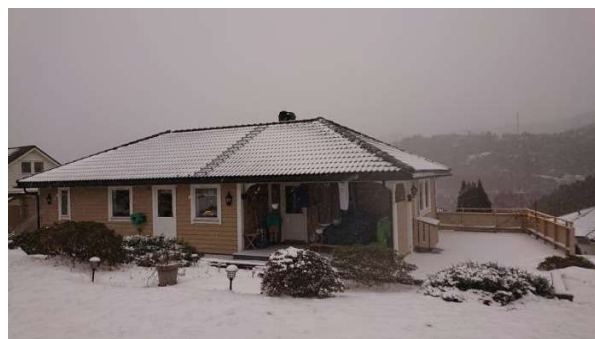
Taket var dekket med snø på befaring. Kunne ikke befares fra tak.

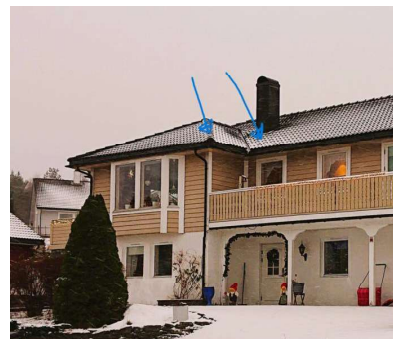
- Undertak var skadet på østside av pipe/tråkket ned.
- Undertak og nordre valmsperr på karnapp til stue i har tydelige tegn til fuktmerker i sutaksplater og treverk.

Merket område har synlig fuktskader i sutaksplater m.m. synlig fra kaldtloft.

Det anbefales at det blir gjort undersøkelser ved snøfritt tak. Årsak til fuktinntrengning bør lokaliseres og utbedres. Skader i sutaksplater m.m. bør utbedres.

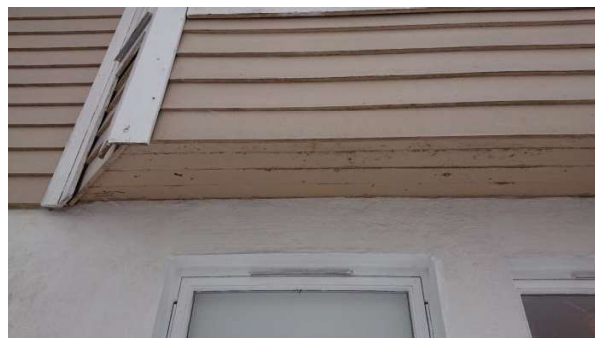
- Det er påvist spredte råteskader i bordkledningen.
- Det er ingen eller liten lufting i nedre kant av kledning mot grunnmur.

Kledning fra byggeår 1987 viser stedvis tegn til fukt/råteskader i flere kledningsbord og hjørnekjøler. Stedvis mye svertesopp i nord.

Kledning, listverk og panel under karnapp viser tegn til fuktskadet/råteskadet treverk og svertesopp. Samme tendene er synlig på flere steder på husets veggflete, kistekasser, hjørnekjøler og listverk.

- Råteskadet trekledning må skiftes ut.
- Lokal utbedring må utføres.

Kledning har liten restverdi og bør påregnes skiftet innen få år (5 års periode).

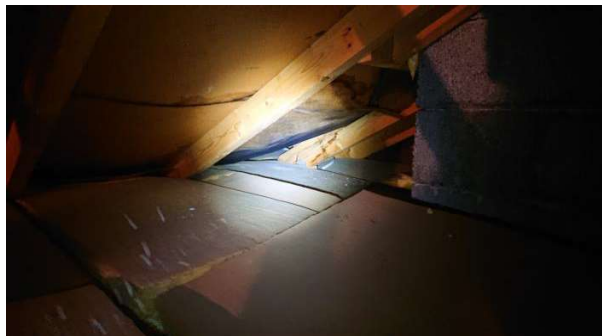
Skader i sutaksplater på østside av pipe m.m. Fuktmerker på treverk.

Fuktskadet område i nedre del av sløys m.m. på nordside av stuekarnapp. Tiltak med utbedring av skade må påregnes. (Tiltak med nevnte skade er blitt utført i 2024 av Fana Blikk AS).

Tiltak med reparasjon av synlige fuktskader i sutaksplater og synlig fukt på taksperr må påregnes.

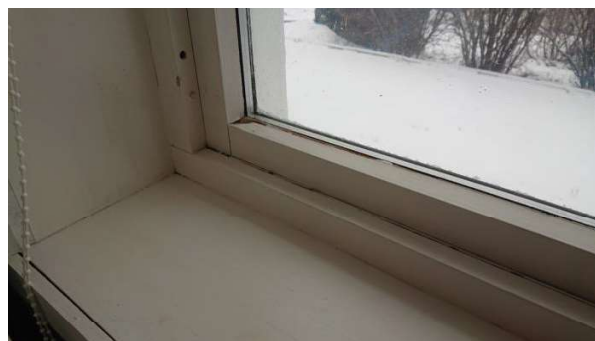
Flere vinduer har synlige tegn til kondensskader på innvendige karmen grunnet for lav varme og manglende ventilasjon (tette ventiler i overkarme etc.)

Flere vinduer har kondensskader i nedre kant av rammer.

- Vinduer med punkterte/sprukne glass må påregnes skiftes ut, enten hele vinduet eller kun selve glassene.
- Det bør gjøres tiltak for å bedre ventilering av rommet.
- Kondensering på enkelte glass har medført fuktskader i treverk som kan medføre utskiftingsbehov av enkelte vinduer.
- Vinduer med råteskader må erstattes med nye.
- Det bør gjøres tiltak for å lukke avviket.

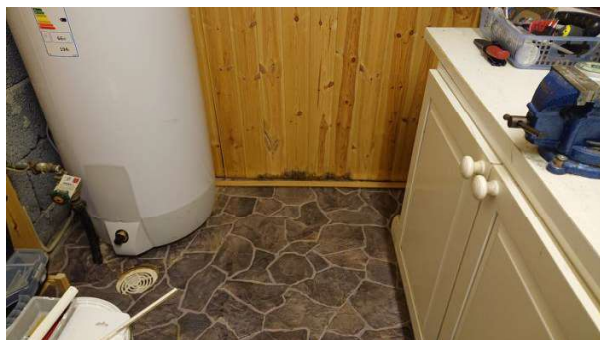
Fuktmerker i panel på yttervegg i sportsbod var tørr på befaring. Ukjent årsak.

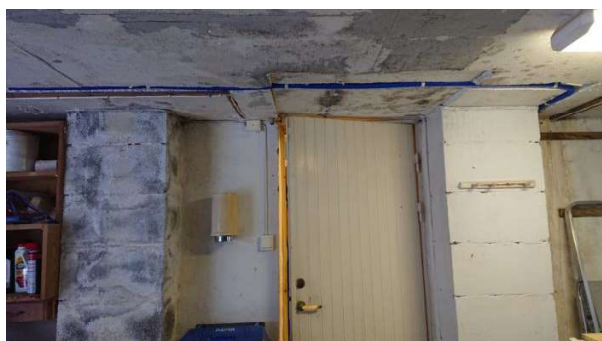
Isolert betongplate i garasje. Montert el.kabel til el.bil lader i tak. Tegn til fuktinnslag mellom hus og garasje samt i yttervegg mot vest.

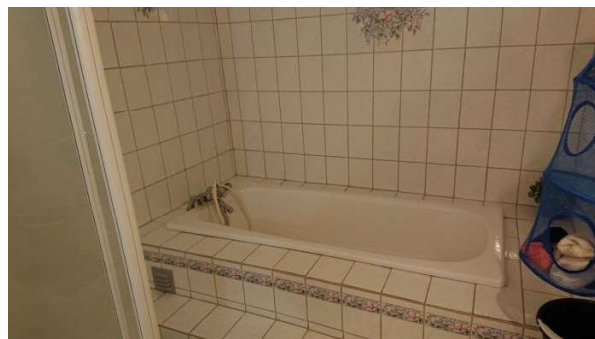
Innebygget badekar uten muligheter for enkel kontroll under kar.

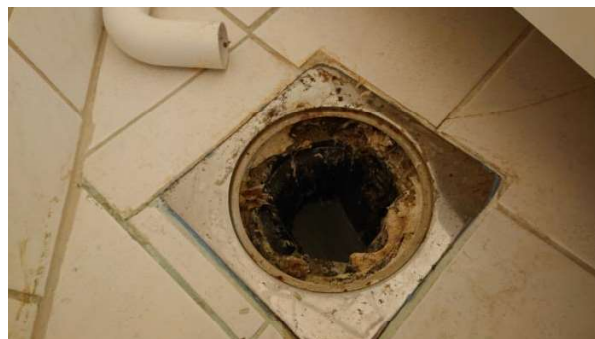
Sluk fra byggeår. Mangler tilstrekkelig fall til sluk. Sprekk i en flis ved sluk.

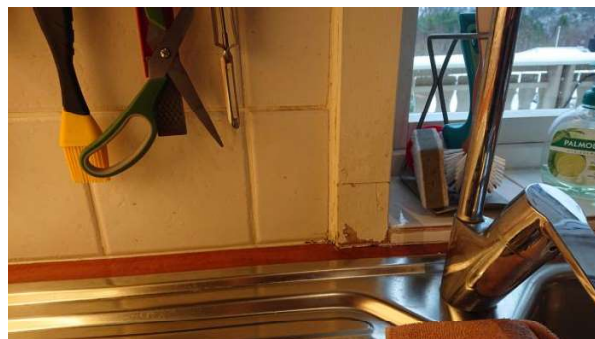
Fuktskadede listverk bak vask.

- Det må påregnes lokal utbedring/utskiftning.
