# Tilstandsrapport

📍 Svartetjønna 10, 5308 KLEPPESTØ

# gnr. 14, bnr. 277

Oppdragsnr.: 19923-1254

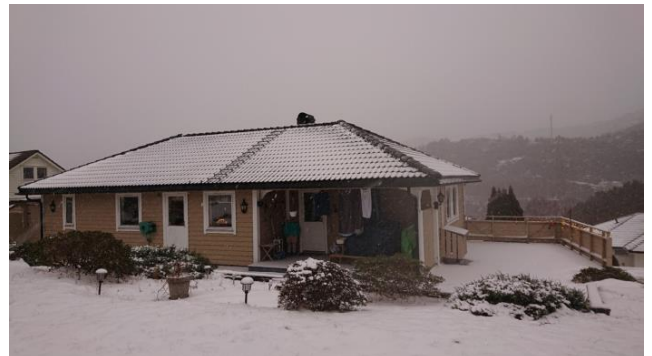
Det anbefales at det blir gjort undersøkelser ved snøfritt tak. Årsak til fuktinntrengning bør lokaliseres og utbedres. Skader i sutaksplater m.m. bør utbedres.

Taket var dekket med snø på befaring. Kunne ikke befares fra tak.

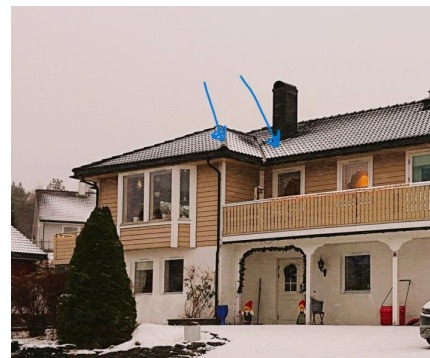
Merket område har synlig fuktskader i sutaksplater m.m. synlig fra kaldtloft.

- Undertak var skadet på østside av pipe/tråkket ned.
- Undertak og nordre valmsperr på karnapp til stue i har tydelige tegn til fuktmerker i sutaksplater og treverk.

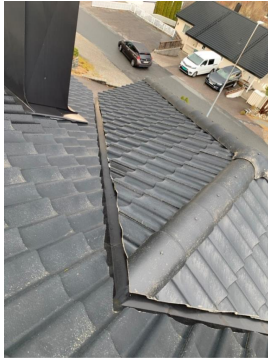
Vedlegger nytt bilde i dag 05.02.2024 tatt etter at det er blitt utført nødvendige tiltak med tetting av lekkasje.

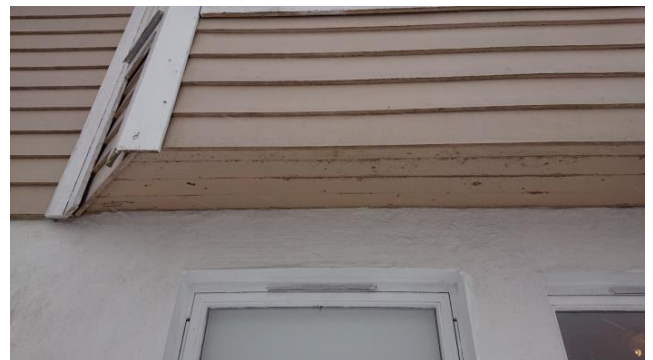
- Det er påvist spredte råteskader i bordkledningen.
- Det er ingen eller liten lufting i nedre kant av kledning mot grunnmur.

Kledning fra byggeår 1987 viser stedvis tegn til fukt/råteskader i flere kledningsbord og hjørnekjøler.  
Stedvis mye svartesopp i nord.

Kledning, listverk og panel under karnapp viser tegn til fuktskadet/råteskadet treverk og svartesopp. Samme tendene er synlig på flere steder på husets veggflate, kistekasser, hjørnekjøler og listverk.

- Råteskadet trekledning må skiftes ut.
- Lokal utbedring må utføres.

Kledning har liten restverdi og bør påregnes skiftet innen få år (5 års periode).

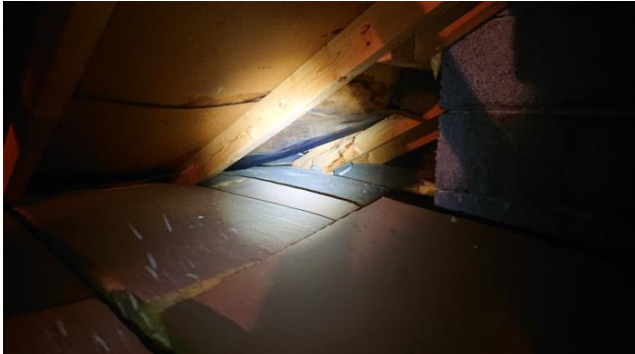
Fuktskadet område i nedre del av sløys m.m. på nordside av karnapp.  
Skader i sutaksplater på østside av pipe m.m. Fuktmerker på treverk.

Skader i sutakplater på østside av pipe m.m. Fuktmerker på treverk.

Fuktskadet område i nedre del av sløys m.m. på nordside av stuekarnapp. Tiltak med utbedring av skade må påregnes. (Tiltak med nevnte skade er blitt utført i 2024 av Fana Blikk AS).

Tiltak med reparasjon av synlige fuktskader i sutaksplater og synlig fukt på taksperr må påregnes.

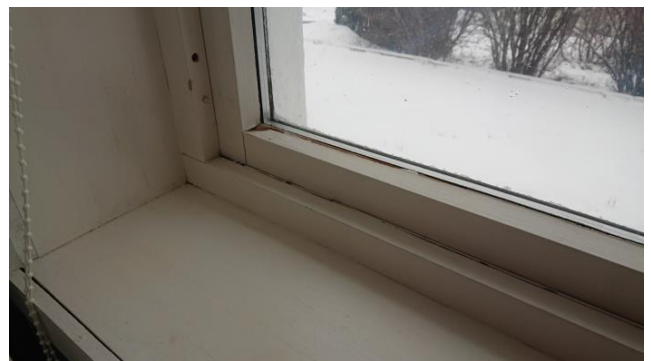
Flere vinduer har synlige tegn til kondensskader på innvendige karmen grunnet for lav varme og manglende ventilasjon (tette ventiler i overkarme etc.)

Flere vinduer har kondensskader i nedre kant av rammer.

Opprinnelige vinduer har liten restverdi. På sikt anbefales å skifte alle vinduer i bolighuset til nye vinduer også med hensyn på varmetap. 3-lags vinduer anbefales.

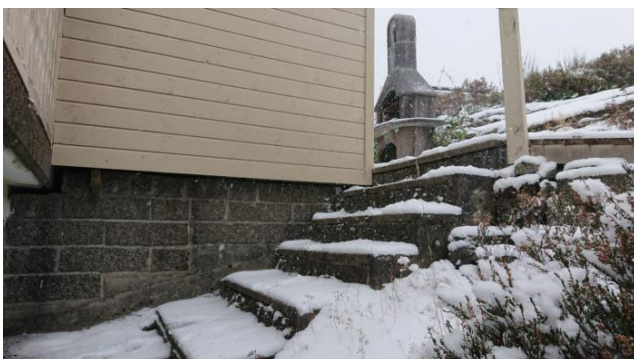
Håndlist eller rekkverk bør monteres.

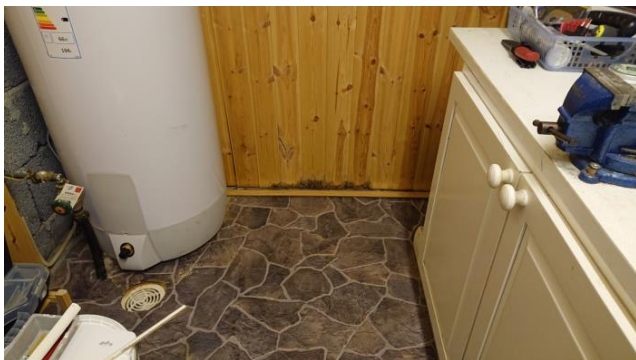
Fuktmerker i panel på yttervegg i sportsbod var tørr på befaring. Ukjent årsak.

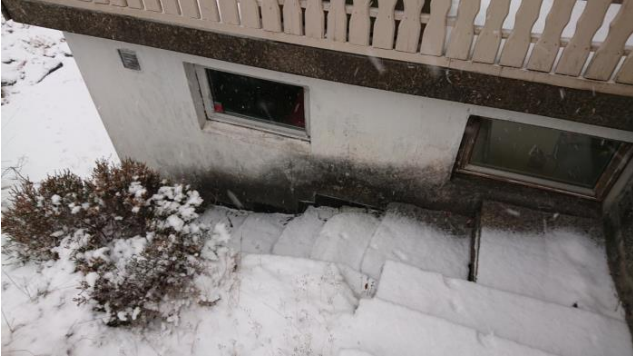
Svake tegn til saltutslag nede mot gulv i vest og nord tyder på noe fuktgjennomslag i grunnmur.  
Det var synlig grunnmurplate i vest, men plate var ikke sikret mot i overkant med tilhørende list slik at vann kan komme bak plate og trenge inn i grunnmur.

Grunnmurplate på utside bør tettes mot mur på overside plate. Vaske og overflatebehandling av grunnmur bør påregnes.

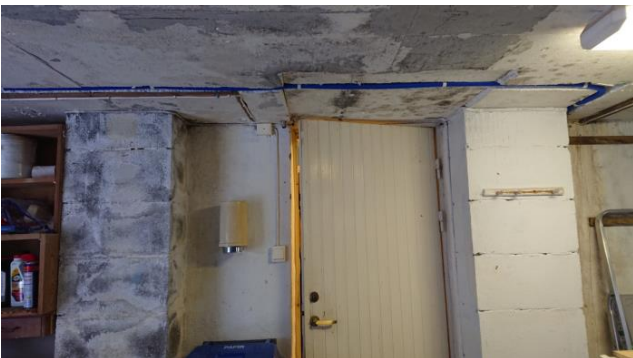
Isolert betongplate i garasje. Montert el.kabel til el.bil lader i tak. Tegn til fuktinnsig mellom hus og garasje samt i yttervegg mot vest.

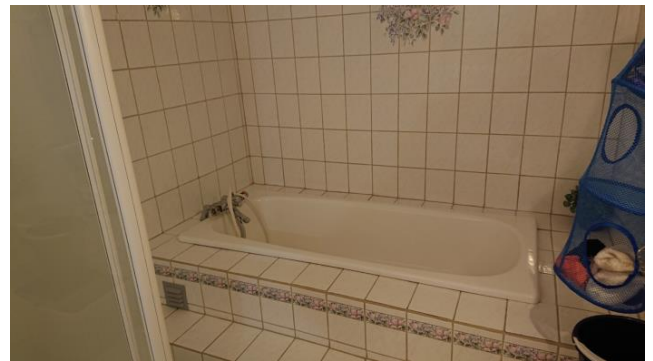
Innebygget badekar uten muligheter for enkel kontroll under kar.

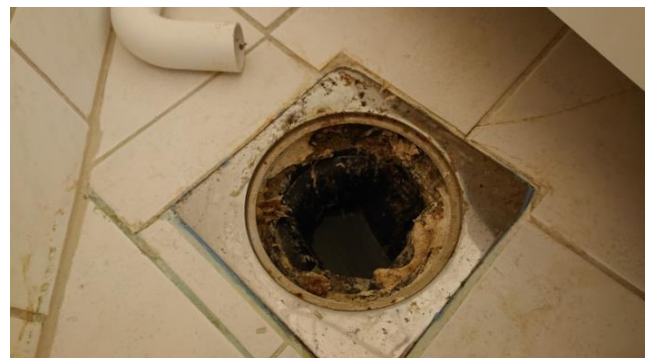
Sluk fra byggeår. Mangler tilstrekkelig fall til sluk. Sprekk i en flis ved sluk.

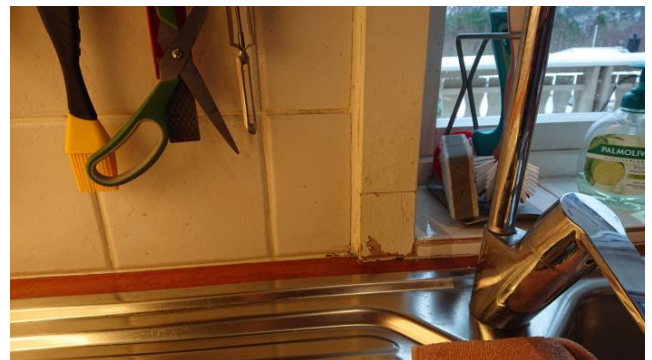
Fuktskader i trelister bak vask.

Fuktskadet listverk bak vask.

- Det må påregnes lokal utbedring/utskifting.
