# Tilstandsrapport

📍 Østre Hopsvegen 28 B, 5232 PARADIS

# gnr. 41, bnr. 118, snr. 2

Befaringsdato: 05.03.2024

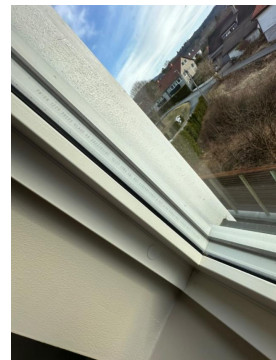
### Vinduer

**Årstall:** 2022

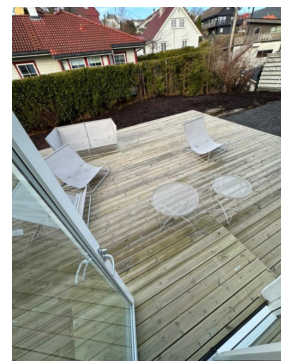
### Balkonger, terrasser og rom under balkonger

Terrassebord på bakkeplan på ca 42 m2 med utgang fra stue.

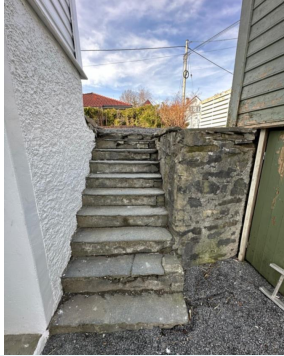
### Utvendige trapper

Betongtrapp fra terrasse bakside til hovedytterdør.

- Rekkverk må monteres for å lukke avviket.

**Kostnadsestimat: 10 000 - 50 000**

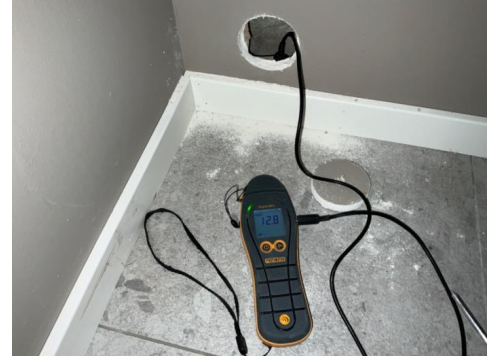
### TG 1 Rom Under Terreng

Hulltaking er foretatt uten å påvise unormale forhold. Hulltaking er foretatt ved/i Entre.

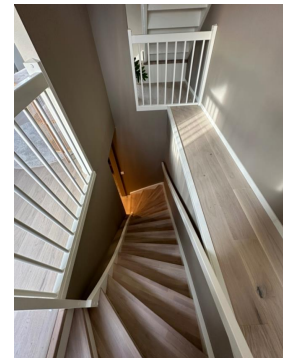
### TG 1 Innvendige trapper

Boligen har lakkert tretrapp.

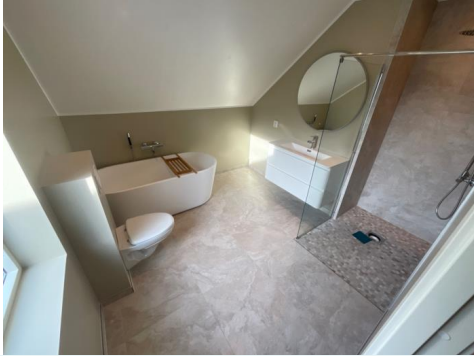
LOFT > BAD

Det er plastsluk og smøremembran med dokumentert utførelse.

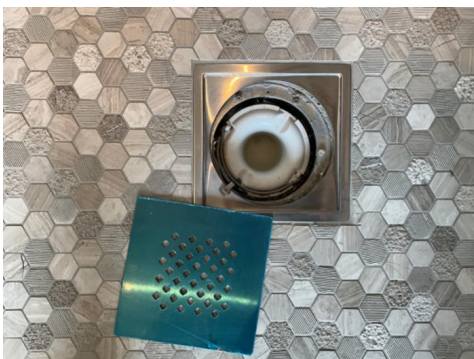
LOFT > BAD

Rommet har innredning med nedfelt servant, veggmontert toalett, badekar og dusjvegg/hjørne. Det er ikke skade på baderomsmøbler på befaringsdag.

Hulltaking er foretatt uten å påvise unormale forhold. Hulltaking er foretatt ved/i Soverom.

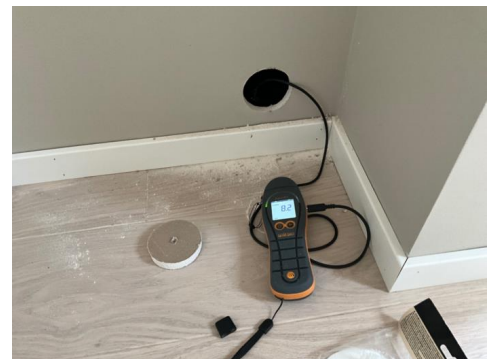
UNDERETASJE > BAD

Bad fra 2023

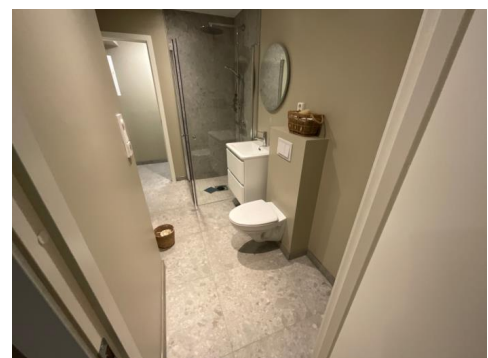
UNDERETASJE > BAD

Det er plastsluk og smøremembran med dokumentert utførelse.

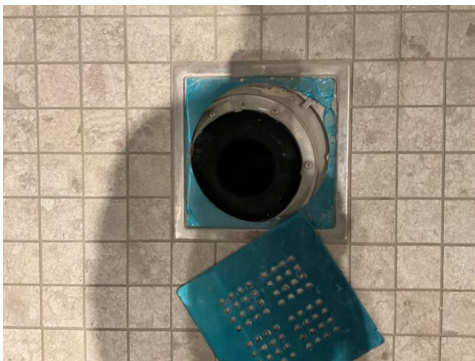
## UNDERETASJE > BAD

Rommet har innredning med nedfelt servant, veggmontert toalett, dusjvegger/hjørne og opplegg for vaskemaskin. Det er ikke skade på baderomsmøbler på befaringsdag.

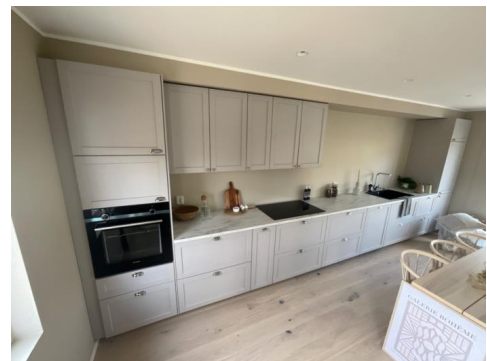
### 1. ETASJE > STUE/KJØKKEN

Kjøkkenet har innredning med profilerte fronter. Benkeplaten er av laminat. Det er kjøøl/fryseskap, oppvaskmaskin, induksjonstopp og stekeovn. Det er foretatt kontroll med fuktindikator og det ble ikke registrert fuktverdier i kjøkkenbenken eller på gulv på befaringsdagen. Ingen skader utover normal bruksslitasje på befaringsdag.

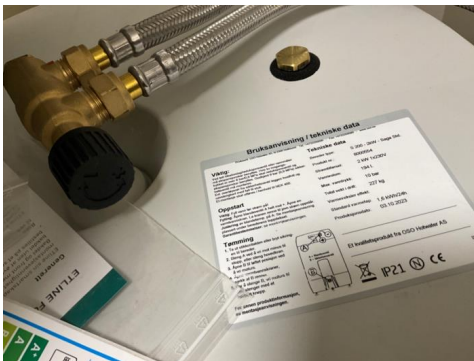
## TG 1 Elektrisk anlegg

Varmtvannstanken fra OSO er på ca 194 liter.
