Tilstandsrapport

Tomannsbolig

Østre Hopsvegen 28 A, 5232 PARADIS

Befaringsdato: 15.04.2024

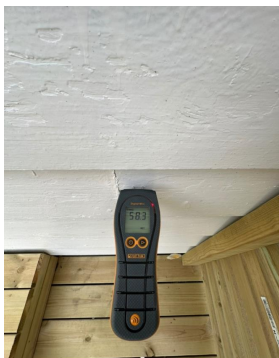
- Det er påvist spredte råteskader i bordkledningen.
- Det er ingen eller liten lufting i nedre kant av kledning mot grunnmur.

- Råteskadet trekledning må skiftes ut.

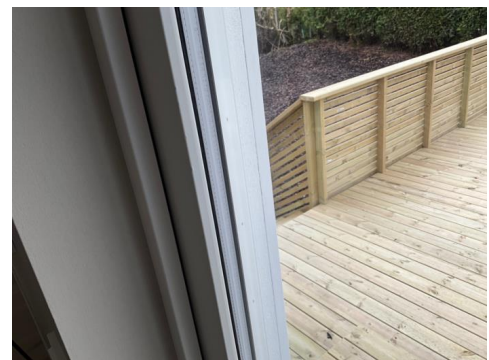
Balkonger, terrasser og rom under balkonger

Terrasse med utgang fra kjøkkenredskaper på ca 25 m2

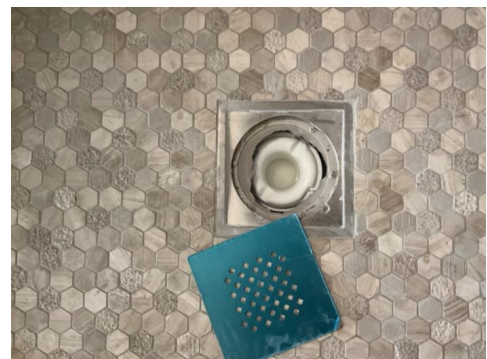
! TG 1 Sanitærutstyr og innredning

Rommet har innredning med nedfelt servant, veggmontert toalett og dusjvegger/hjørne. Det er ikke skade på baderommøbler på befaringsdag.

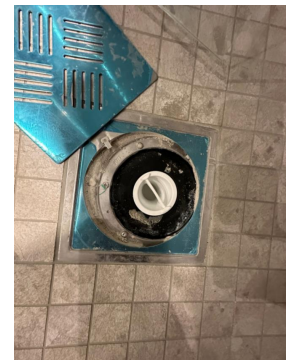
! TG 1 Sanitærutstyr og innredning

Rommet har innredning med nedfelt servant, veggmontert toalett, dusjvegger/hjørne og opplegg for vaskemaskin. Det er ikke skade på baderomsmøbler på befaringsdag.
