Tilstandsrapport

📍 Erleveien 42 A, 5097 BERGEN

gnr. 161, bnr. 983

Rapportdato: 14.12.2023

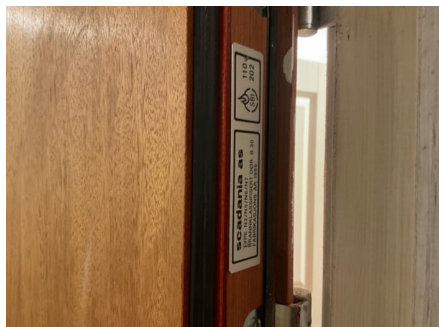
TG 1 Balkongdør

Sidehengslet balkongdør med 2-lags isolerglassfelt i fabrikkmalte trekarmer. Utvendig beslått med aluminiumsprofiler.

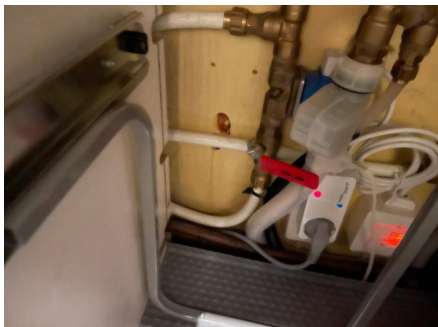
TG 2 Avløpsrør

Avløpsrør av plast inne i leiligheten.
Stakeluke er plassert i fellesarealer.

- Det er ikke behov for utbedringstiltak siden anlegget fungerer i dag, men ut ifra alder kan skader plutselig oppstå på eldre anlegg.
