Tilstandsrapport

Fritidsbolig

Radøyvegen 2523, 5937 BØVÅGEN

Oppdragsnr.: 20932-1785

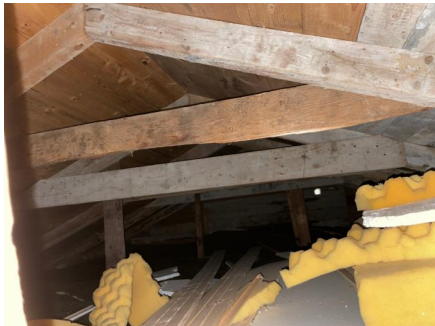
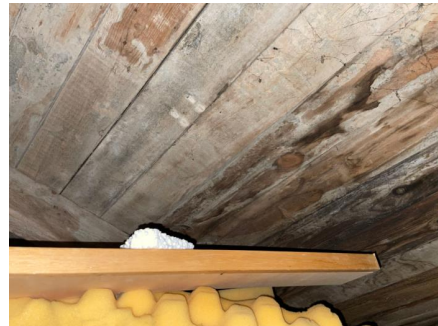
Vurdering av avvik:

- Det er påvist andre avvik:

- Overvåk tilstanden.
- Det anbefales å montere loftstrapp for å bedre tilkomst for inspeksjon.
- Det er vanskelig å ettermontere dampsperre på grunn av takets oppbygging. Det må derfor påregnes en viss risiko mtp. kondens på loftet.
- Det bør etableres tilstrekkelig avstand mellom isolasjon og undertak ved raft.

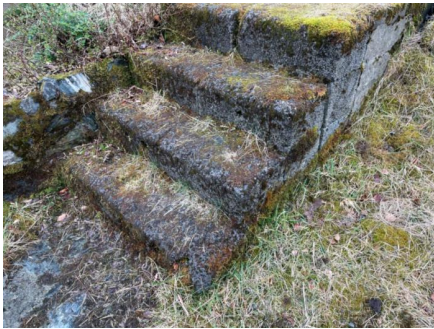
Vurdering av avvik:

• Det er påvist andre avvik:

- Trapp bør vurderes å rives og bygget opp igjen.

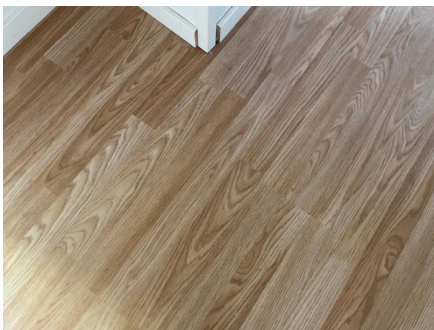
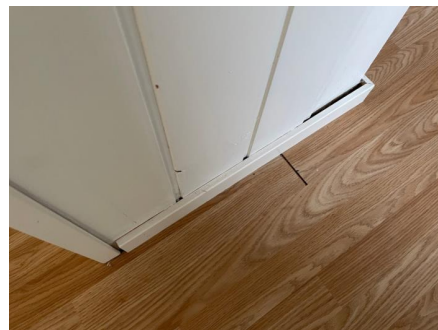
TG 3 Etasjeskille/gulv mot grunn

Gulv på grunn av antatt støpt betong samt partier med trebjelkelag på ringmur.

- Målt høydeforskjell på over 20 mm innenfor en lengde på 2 meter. Tilstandsgrad 3 gis med bakgrunn i standardens krav til godkjente måleavvik.
- Målt høydeforskjell på over 30 mm gjennom hele rommet. Tilstandsgrad 3 gis med bakgrunn i standardens krav til godkjente måleavvik.

- For å få tilstandsgrad 0 eller 1 må høydeforskjeller rettes opp. Det vil imidlertid sjelden være økonomisk rasjonelt som et enkeltstående tiltak i en bolig som dette. Dersom boligen en gang skal renoveres, kan man vurdere slike tiltak.

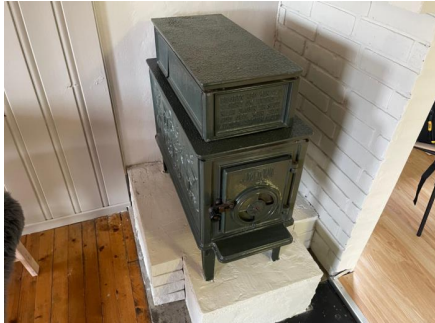
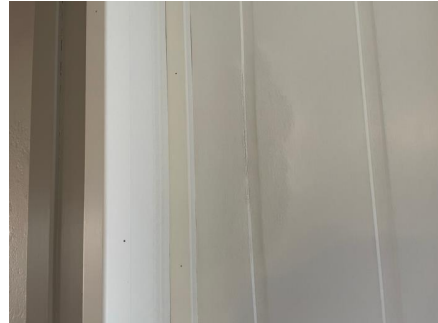
- Mer enn halvparten av forventet brukstid er passert på pipe.
- Noen fuktmerker på panel v/pipe pga. fuktinntregning (TG3).

- Det vurderes ikke for å være behov for tiltak på pipe per i dag, utover jevnlig tilsyn fra feier mtp. alder på pipe (TG2).
- Overvåk tilstand vedr. fuktmerker på panel. Glipe er fuget igjen med TEC7 fugemasse. Det kan ikke utelukkes behov for ytterligere tiltak. Kostnadsestimat er vanskelig å anslå.

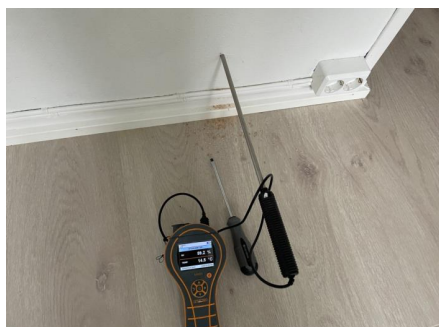
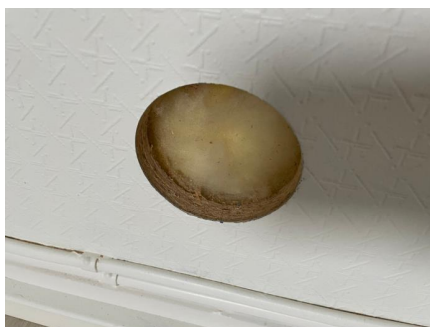
Det ble foretatt hulltaking fra tilliggende rom mot dusjsone, uten å avdekke unormale fuktforhold både ved visuell inspeksjon og fuktmåling.

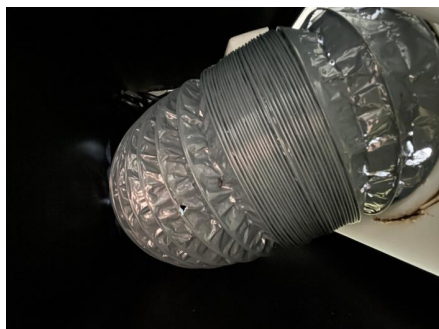
- Det er påvist andre avvik:
 - En del utettheter i spiorør ut fra ventilator.

- Andre tiltak:
 - Spiorør bør skiftes/tettes tilstrekkelig.
