Tilstandsrapport

📍 Ortuflaten 62, 5143 FYLLINGSDALEN

Rapportdato: 27.12.2023

BORETTLAGSLEILIGHET (I BLOKK)

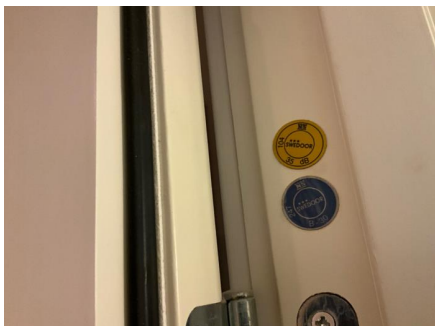
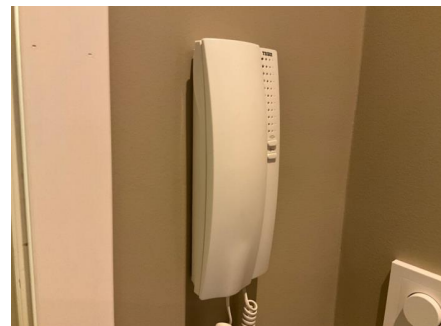
Entrédør i fabrikk malt utførelse med brannklasse B-30 og lydklasse 35dB. Kikkehull og porttelefon.

Sidehengslet balkongdør med 2-lags isolerglass i PVC-karmer.

Balkongdør vurderes for å være i god stand i forhold til alder, men en må være oppmerksom på at vinduene er rundt 30 år gammel. Dagens balkongdører vil ha bedre isolasjonsevne etc. Balkongdører er borettslagets ansvar.

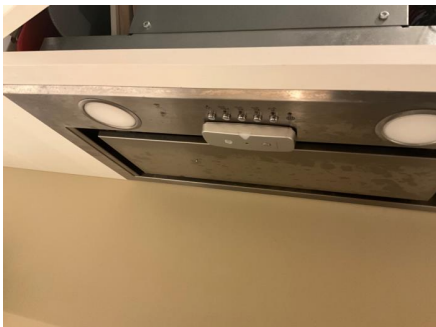
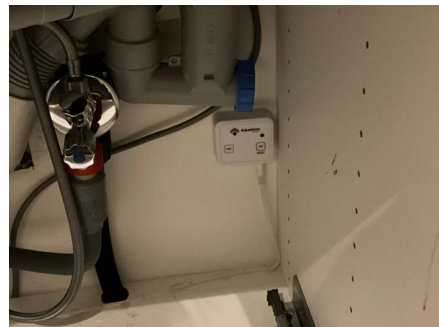
2. ETASJE > KJØKKEN (7,3 M²)

Kjøkkeninnredning for Norema med glatte fronter, benkeplate i laminat og planlimt komposittvask. Integrert ventilator. Det er montert komfyrvakt og lekkasjestopper. Dempere på dører og skuffer. Lyslist under overskap (montert etter befaring, bilde er tilsendt).

Integrert ventilator. Det ble gjort funksjonstest av ventilator uten å avdekke avvik med avtrekk.

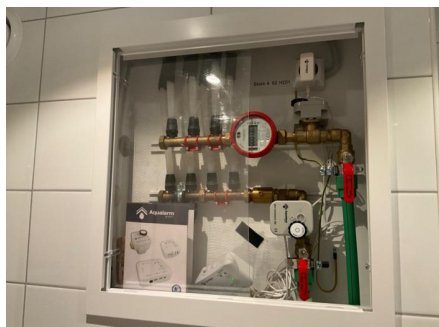
Vannrør i plast og rør-i-rør system.
Fordelerskap er plassert på bad.
Stoppekran i fordelerskap. Denne ble funksjonstestet uten avvik.

Avløpsrør av plast og MA.
Plastsluk.
Stakeluke er antatt plassert i fellesarealer.

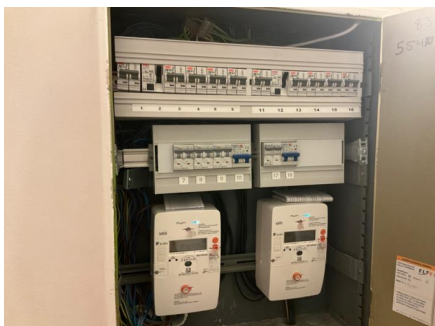
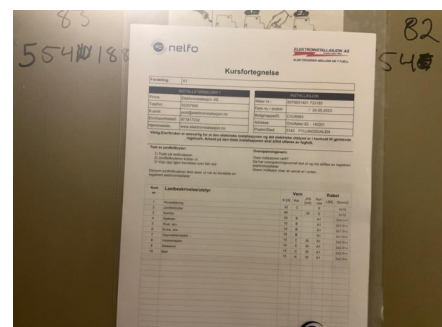
Vurdering er gitt på bakgrunn av alder og generelle observasjoner av anlegget iht. forenklet sjekkliste.

Merk at takstmann ikke har elektrofaglig kompetanse. På generelt grunnlag anbefales det utvidet kontroll av el-anlegg ved eierskifte. Ved nærmere ettersyn av autorisert personell kan det forekomme avvik og kostnader til utbedring som ikke vil bli oppdaget ved en forenklet gjennomgang iht. NS3600 (forskrift til ny avhendingslov).
