Tilstandsrapport

Enebolig m. sokkelleilighet

Byvegen 836, 5212 SØFTELAND

Befaringsdato: 25.01.2024

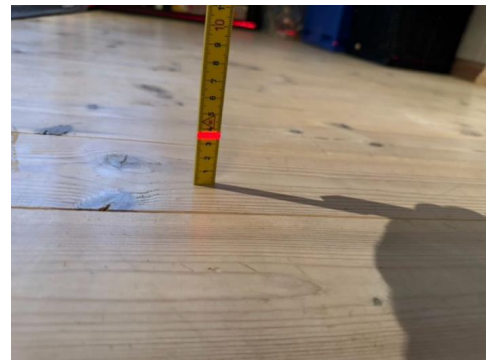
TG 2 Etasjeskillere mellom etasjene

- Målt høydeforskjell på over 15 mm gjennom hele rommet. Tilstandsgrad 2 gis med bakgrunn i standardens krav til godkjente måleavvik.
- Målt høydeforskjell på mellom 10 - 20 mm innenfor en lengde på 2 meter. Tilstandsgrad 2 gis med bakgrunn i standardens krav til godkjente måleavvik.

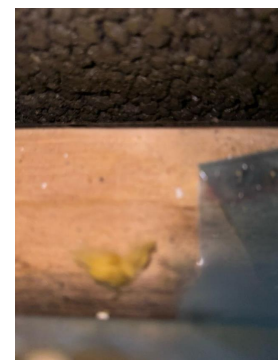
Det er registrert merker etter en eldre lekkasje i ytterhjørne i bod i underetasjen i underetasjen. I hht. eier ble nedløp fra takrenne lagt om i 2010, og merkene har ikke endret seg siden.

Hulltaking er foretatt, og det ble registrert fukt på grunnmuren, og noe høyere enn normalt fuktinnhold enn normalt i bunnsvillen i hullet under befaringen.

- Det er påvist indikasjoner på noe fuktgjennomtrenging i kjellergulv.
- Det er gjennom hulltaking påvist høyt fuktnivå inne i trekonstruksjonen i hulltakingen, men ikke påvist fuktskader i dette området. Høy luftfuktighet kan over tid føre til muggvekst eller sverting av materialer. Samtidig kan materialer og konstruksjoner bli ødelagt.

- Det påviste fuktnivå gir grunn til å overvåke konstruksjonen jevnlig for å se utvikling over tid, og eventuelt foreta tiltak for å unngå fuktskader.

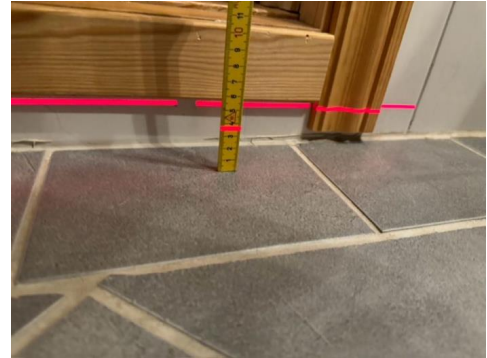
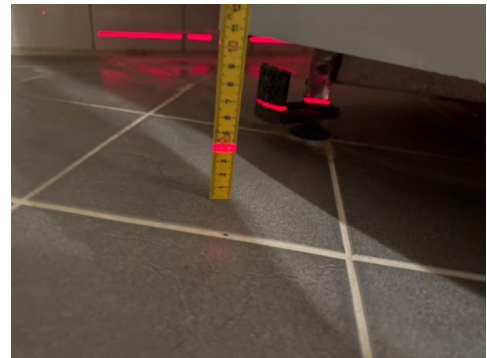
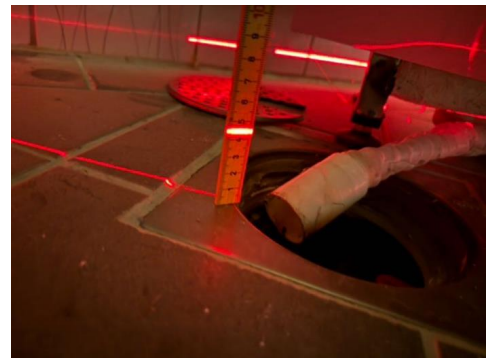
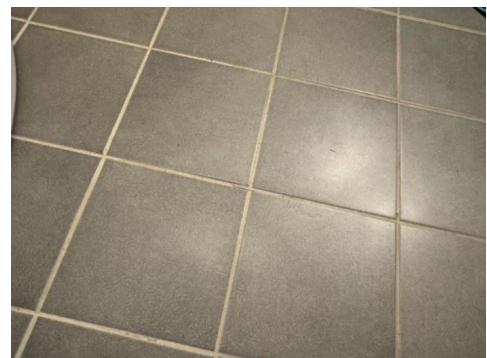
TG 2 Sluk, membran og tettesjikt

- Det er påvist avvik i fallforhold til sluk i forhold til krav i forskrift på byggetidspunktet.
- Det er påvist at noen fliser har bom (hulrom under).

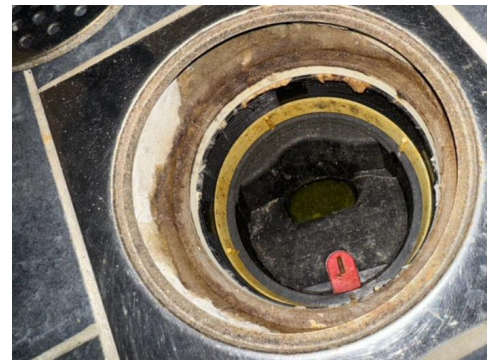
! TG 2 Sanitærutstyr og innredning

- Det er påvist andre avvik:

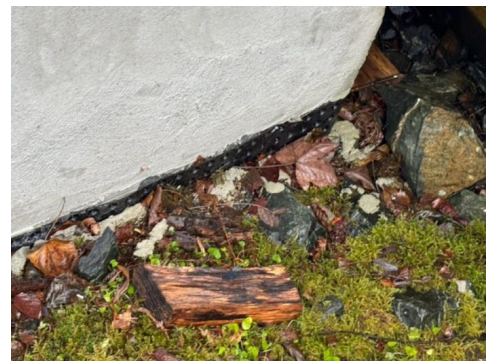
Det er registrert fukt i grunnmur i hjørnet på huset i bakkant av bod i hovedboligens underetasje.

- Tiltak for redrenering rundt boligen kan ikke utelukkes.
- Det må foretas nærmere undersøkelser, det kan ikke utelukkes behov for tiltak.
