Tilstandsrapport

📍 Godviksvingene 117, 5179 GODVIK

gnr. 139, bnr. 127

Oppdragsnr.: 20334-1676

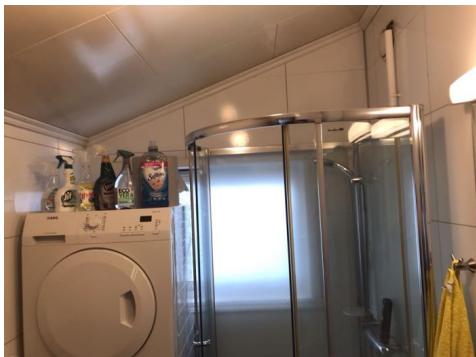
- Våtromsplater er ikke montert fagmessig.
- Det er vindu/dør med ikke fuktbestandige materialer i våtsone (ved vask, dusj, badekar, osv.), løsningen eller byggematerialet er uegnet

Bildet viser vindu i våtsone.

- Uegnede materialer må fuktbeskyttes/utskiftes.
- Pga. overnevnte forhold må det ikke dusjes i rommet uten dusjkabinett.

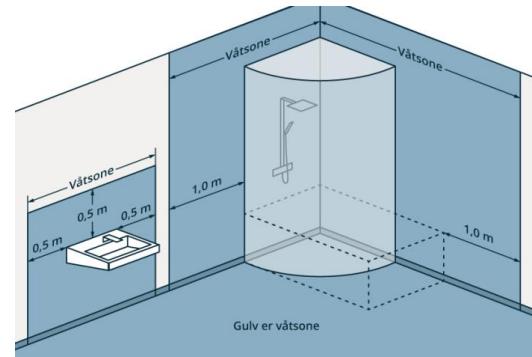
Bildet illustrerer våtsone.
