Tilstandsrapport

📍 Nedre Ulsetskogen 71, 5119 ULSET

gnr. 189, bnr. 281

Rapportdato: 08.02.2024

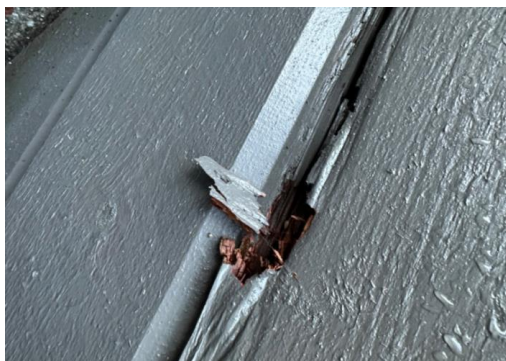
- Det er påvist spredte råteskader i bordkledningen.

- Råteskadet trekledning må skiftes ut.

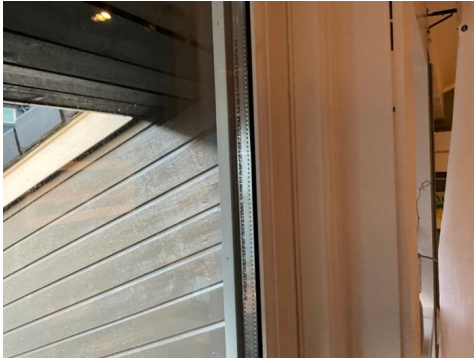
TG 2 Balkonger, terrasser og rom under balkonger

- Rekkverket er for lavt i forhold til dagens krav til rekkverkshøyder.
- Det er avvik:

Det er og registrert at det lekke under terrasse mot bakside.

Noe vedlikehold må påregnes.

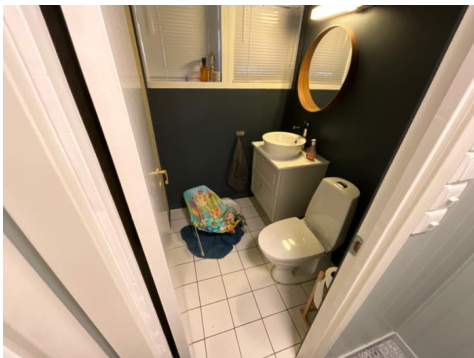
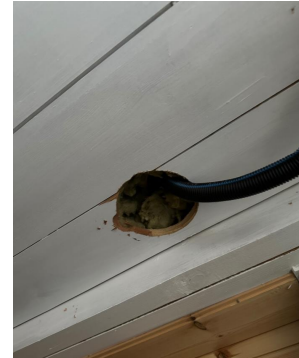
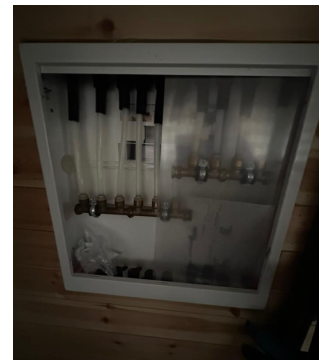
! TG 2 Vannledninger

- Tidspunkt for utskiftning av vannledninger nærmer seg.
- Det er ikke behov for utbedringstiltak siden anlegget fungerer i dag, men ut ifra alder kan skader plutselig oppstå på eldre anlegg.
- I forbindelse med oppgradering av våtrom vil det være naturlig med utskiftning av rør.
