Tilstandsrapport

📍 Råvarden 158 C, 5239 RÅDAL

Befaringsdato: 24.01.2024

Oppdragsnr.: 20034-1212

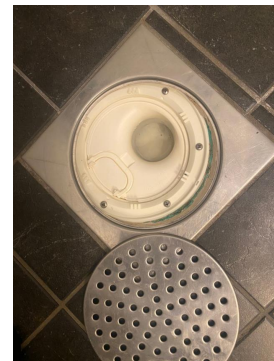
Vurdering av avvik:

- Installering av tett dusjkabinett anbefales.
- Overvåk tilstanden jevnlig. For å få tilstandsgrad 0 eller 1 må tettesjiktet skiftes ut, men tidspunktet for når dette er nødvendig er vanskelig å si noe om.

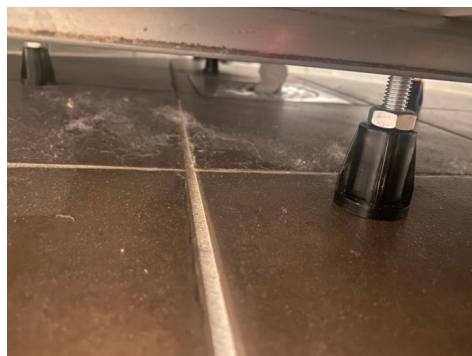
Vurdering av avvik:

- Overvåk tilstanden jevnlig. For å få tilstandsgrad 0 eller 1 må tettesjiktet skiftes ut, men tidspunktet for når dette er nødvendig er vanskelig å si noe om.

Fortsatt bruk av kabinett anbefales.

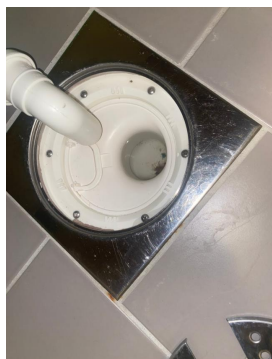
Vurdering av avvik:

- Mer enn halvparten av forventet brukstid er passert på membranløsningen.
