Tilstandsrapport

4-roms leilighet.

Daniel Hansens gate 9, 5008 BERGEN

Befaringsdato: 26.01.2024

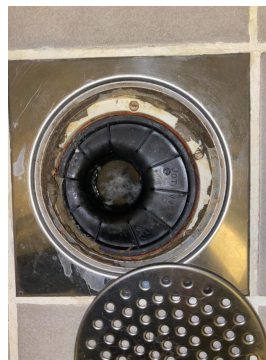
TG 2 Sluk, membran og tettesjikt

Gulvet har plastsluk.
Det er synlig membran i sluk.

- Mer enn halvparten av forventet brukstid er passert på membranløsningen.
