Tilstandsrapport

Enebolig

Austre Vardane 13 A, 5306 ERDAL

Befaringsdato: 28.02.2024

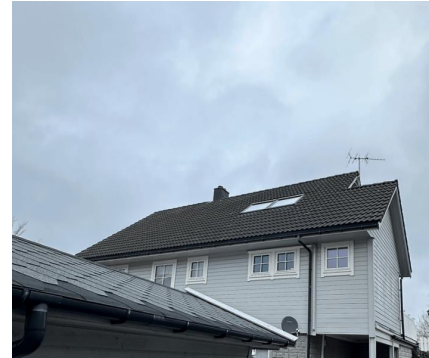
Det mangler snøfangere på tak.

Det anbefales å montere snøfangere på taket.

Kostnadsestimat: 10 000 - 50 000

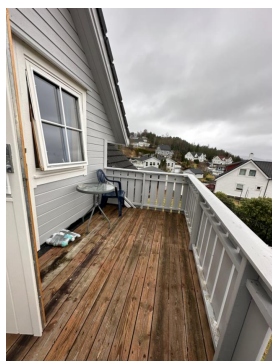
Værslitt tredekke.

- Det må foretas tiltak for å lukke avviket.

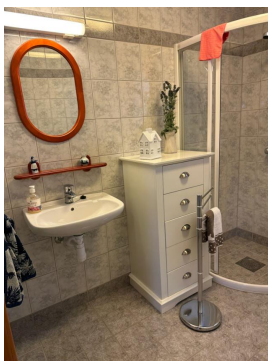
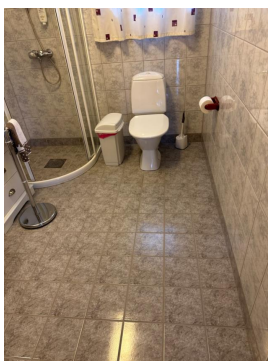
1. ETASJE > BAD

- Det er påvist at høydeforskjell fra topp slukrist til gulv/synlig topp membran ved dørterskel er mindre enn 25 mm.
- Det er mulighet for at det kan forekomme vannlekkasje på våtrommet hvor vann ikke vil gå til sluk.
- Det er påvist at noen fliser har bom (hulrom under).

Det er tett kant rundt dusjhjørne. Ved lekkasje fra toalett og servant vil lekkasjevann ikke ledes til sluk.

Det anbefales å montere dusjkabinett som løsning for å lede eventuelt lekkasjevann til sluk.

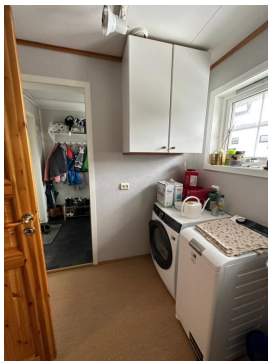
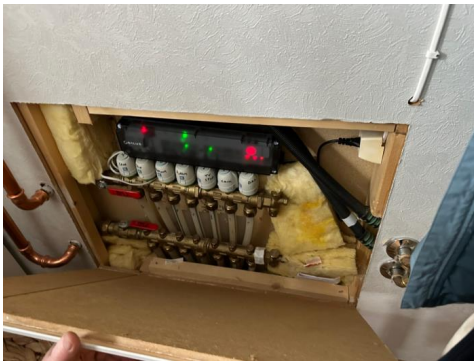
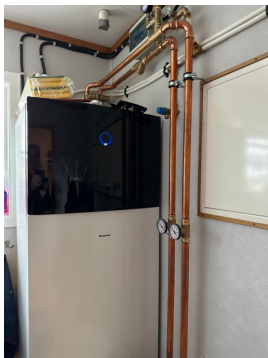
1. ETASJE > VASKEROM

- Det er påvist at høydeforskjell fra topp slukrist til gulv/synlig topp membran ved dørterskel er mindre enn 25 mm.
 - Det er påvist avvik i krav til høydeforskjell/fall-løsning på våtrommet.
- Det er ikke tilstrekkelig høyde fra topp slukrist til topp membran ved dør.

- Våtrommet fungerer med dette avviket.

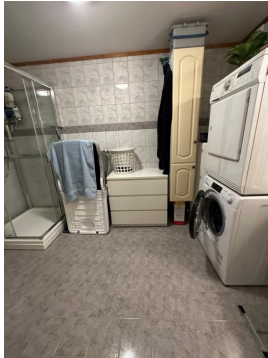
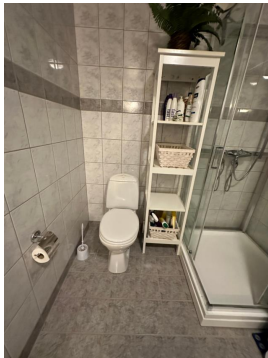
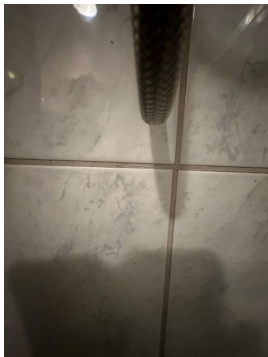
KJELLER > BAD

- Det er påvist at flisfuger har riss/sprekker.
- Det er påvist tegn til fuktskader i overflater.
- Det er påvist at noen fliser har bom (hulrom under).

Det er observert riss i flisefuger ved dusjgarnityr. Det er installert dusjkabinett og venn ledes til suk.

Det er observert riss i fuger i våtsone. Det er montert dusjkabinett som avbøtende tiltak.

- Slike riss/sprekker kan indikere bakenforliggende fuktskader, og konstruksjonen bør observeres jevnlig for å vurdere utvikling.
- Gjennomføre ytterligere undersøkelser og foreta utbedring av skade.

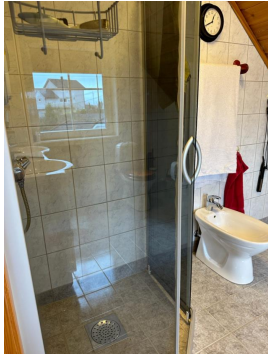
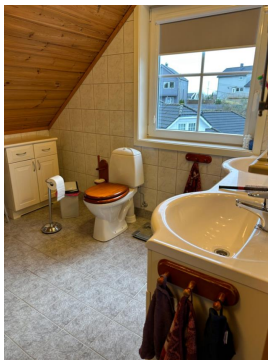
2. ETASJE > BAD

Det er lokalisert noe Hullyd. Flisene virker å sitter godt. Ingen riss i fuger. Strakstiltak ikke nødvendig.

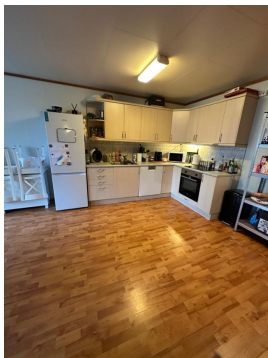
KJELLER > STUE/KJØKKEN

- Det er påvist at eventuelt lekkasjevann fra rør i rør system ikke ledes til sluk eller annen kompensierende løsning.

Det mangler synlig lekkasjerør fra vannskap til sluk (siklemikk)

Etablere lekkaserør fra vannskap til vaskerom eller bad.

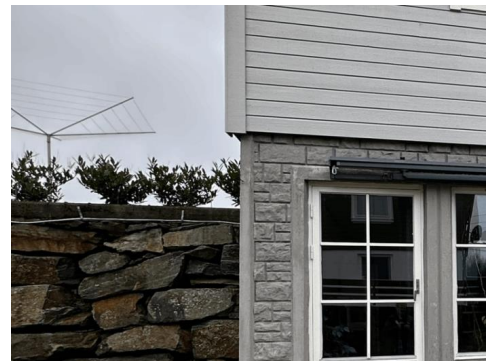
Muren fungerer slik den står men må etterses jevnlig. Rekkverk må monteres for å lukke avvik.

Kostnadsestimat: 50 000 - 100 000

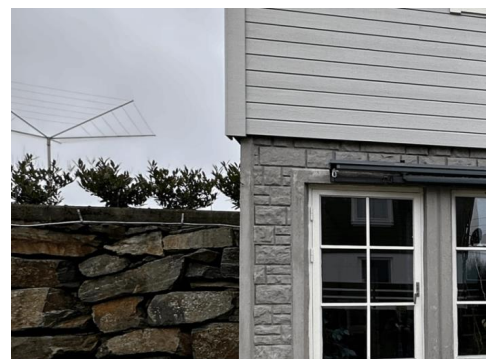
TG 2 Terrengforhold

Det er flatt terreng på nordsiden av boligen.

Det må alltid påses at det er fall på terreng bort fra bygningen.
