Tilstandsrapport

📍 Sjøveien 12, 5114 TERTNES

gnr. 186, bnr. 376

Rapportdato: 06.03.2024

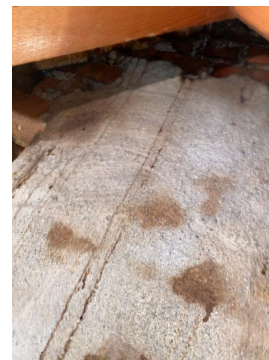
- Det er påvist fuktskjolder/skader i takkonstruksjonen.

Fuktmerkene var tørr ved befaring, men bør kontrolleres ytterligere. Det er i dag ikke etablert dampspærre mellom kaldt-loft og bolig. Det mangle rister på ventilert slik det er/har vært etablert fuglerede på loftet.

- Det må gjøres nærmere undersøkelser.

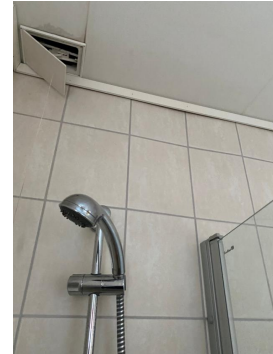
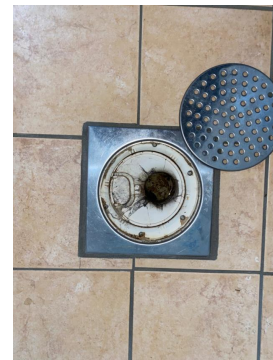
Vegg ved vannkran har fukt/råteskader nederst på veggen.

Sluk er eldre støpejernsluk med en del rust.

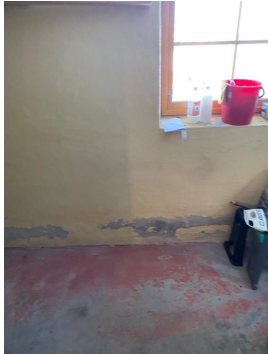
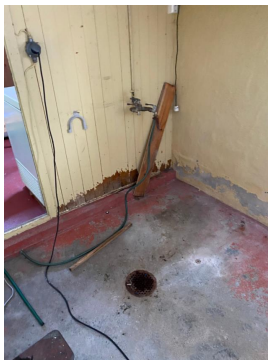
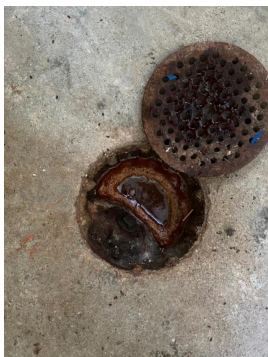
KJELLER > VASKEROM

Fuktskade på vegg ved vannkran.

- Gjennomføre ytterligere undersøkelser og foreta utbedring av skade.

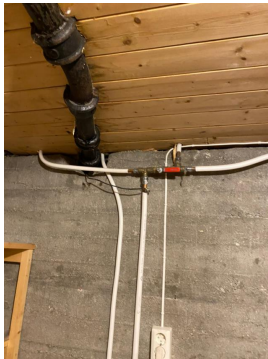
Det er antydninger til fukt rundt enkelte av skjøtene på avløpsledningen.

Det er fuktmerker i taket rundt avløpsledningen.

Avløpsledningene må skiftes.

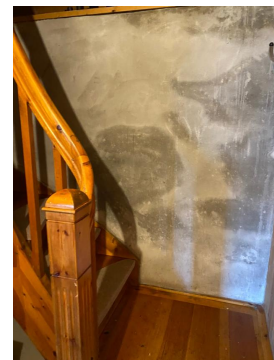
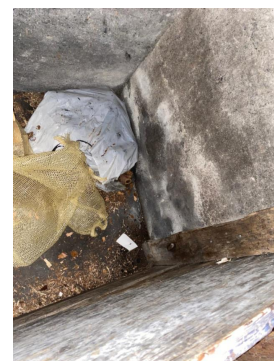
- Mer enn halvparten av forventet levetid på drenering er overskredet.
- Det mangler, eller på grunn av alder er det sannsynlig at det mangler, utvendig fuktsikring av grunnmuren ved kjeller/underetasje.

Flere området på innside av grunnmur som viser symptomer til fukt.

- Tiltak for redrenering rundt boligen kan ikke utelukkes.
- Overvåk tilstanden jevnlig. For å få tilstandsgrad 0 eller 1 må dreneringen skiftes ut, men tidspunktet for når dette er nødvendig er vanskelig å si noe om. Bruken av underetg/kjeller vil og være avgjørende.

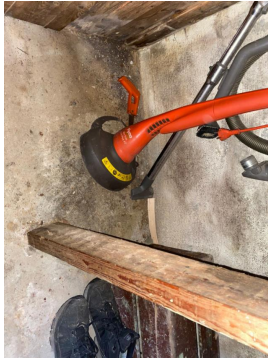
- Det er registrert horisontalriss som er symptom på jordtrykk.
- Grunnmuren har sprekkdannelser.

Overflaten på murpussen og maling flasser enkelte steder.
Det er og registrert vertikale riss.
Rissene kan komme av setninger i grunnmuren.

Tette riss. Utføre reparasjon på sprekker.
Legge på ny puss/maling på grunnmur over terreng.
Gjøre ytterligere kontroll for setninger.

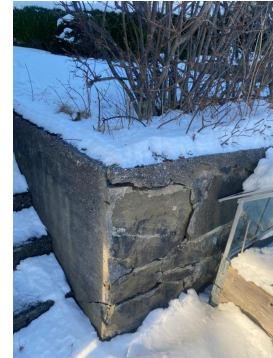
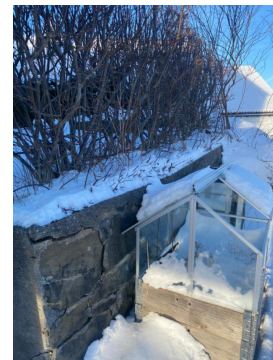
- Det er påvist større sprekker og/eller skjevheter i muren.
- Det mangler rekkverk/annen sikring på forstøtningsmuren(e) ut ifra dagens krav.

Det mangler rekkverk på murer. Alle murer over 0,5 meter skal sikres.
Støttemur mot Nord har større sprekker, kan risikere at deler detter ned av muren.

- Forstøtningsmuren må rives og ny mur bygges.
- Rekkverk/annen sikring på forstøtningsmur må settes opp/utbedres.
