Tilstandsrapport

📍 Hordvikneset 76 F, 5108 HORDVIK

Befaringsdato: 26.01.2024

Oppdragsnr.: 20034-1214

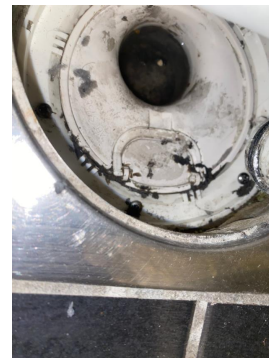
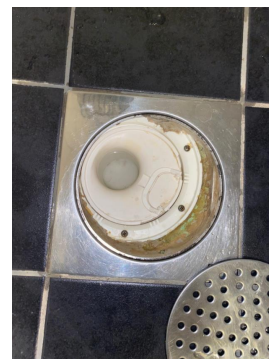
Det er 2 stk plastsluk i gulvet.
Det er tegn til membran i slukene.

Vurdering av avvik:

- Mer enn halvparten av forventet brukstid er passert på membranløsningen.

- Overvåk tilstanden jevnlig. For å få tilstandsgrad 0 eller 1 må tettesjiktet skiftes ut, men tidspunktet for når dette er nødvendig er vanskelig å si noe om.
