Tilstandsrapport

📍 Nebbeveien 23, 5144 FYLLINGSDALEN

gnr. 23, bnr. 166

Rapportdato: 09.02.2024

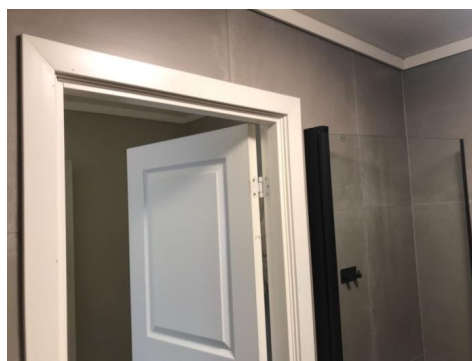
! TG 2 Overflater vegger og himling

- Det er vindu/dør med ikke fuktbestandige materialer i våtsonen (ved vask, dusj, badekar, osv.), løsningen eller byggematerialet er uegnet

Bilde viser dusj i våtzone.

- Det må gjøres tiltak for å lukke avviket.
- Bygningsdelen fungerer med avviket.
