# Tilstandsrapport

Enebolig

Nordgardsvegen 95, 5236 RÅDAL

Befaringsdato: 25.04.2024

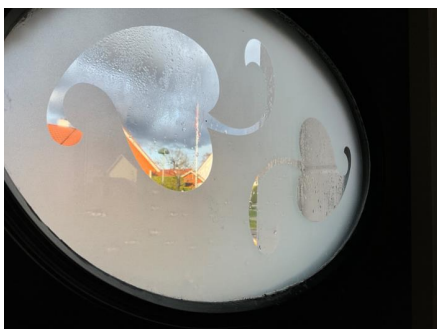
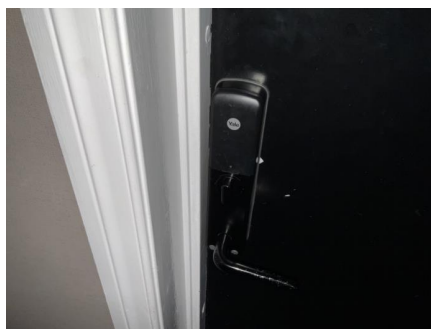
**Vurdering av avvik:**

- Det er påvist andre avvik:

• Andre tiltak:

- Punktert glass må skiftes. Evt. må hele døren skiftes.

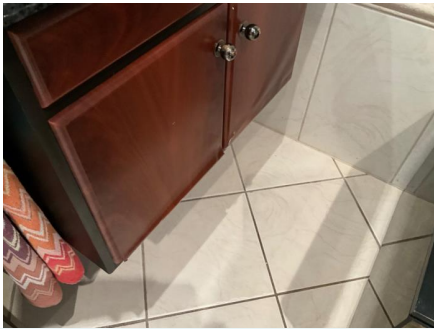
Sanitærutstyr og innredning er visuelt kontrollert. Se kommentarer under avvik.

#### Vurdering av avvik:

- Det er påvist andre avvik:

- Fuktsvelling på baderomsmøbel.

- Andre tiltak:

- Avvik er av visuell betydning. Sanitærutstyr og innredning skiftes etter ønske/behov.
