Tilstandsrapport

📍 Fløsteinen 3, 5177 BJØRØYHAMN

gnr. 50, bnr. 95

Rapportdato: 17.01.2024

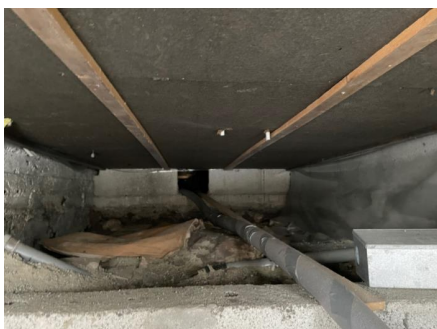
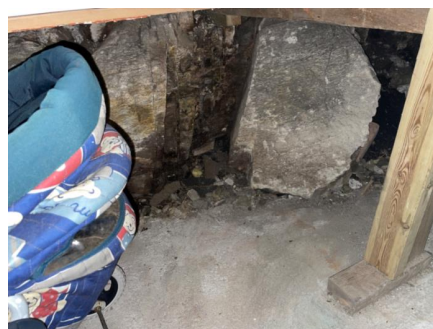
Boligen har krypkjeller. Det ble gjort inspeksjon av tilgjengelige deler. Se kommentarer under avvik.

- Noe synlig fuktgjennomtrekning fra grunn.
- Manglende dampsperre på grunn.
- Begrenset terrengfall vekk fra bygning.

- Overvåk tilstanden. Det vurderes ikke for å være behov for tiltak per i dag da løsningen har vært slik siden byggeår og det ikke er avdekket noen større skader.

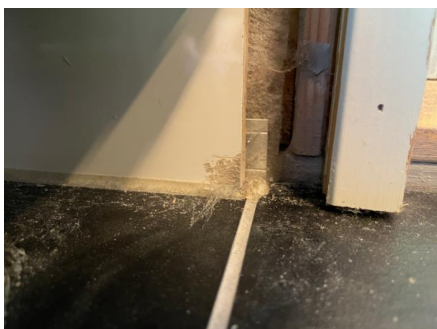
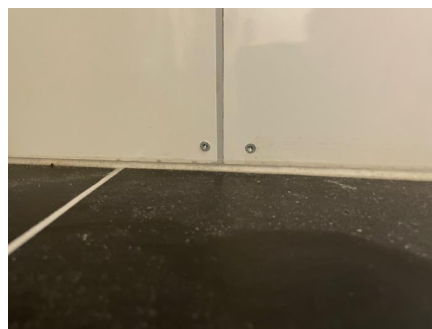
- Det er påvist andre avvik:
- Dør med ikke fuktbestandige materialer i våtsonen (dusjsonen).
- Våtromsplater er montert helt ned mot gulv.

- Andre tiltak:
- Det vurderes ikke for å være behov for tiltak såfremt det benyttes dusjkabinett.

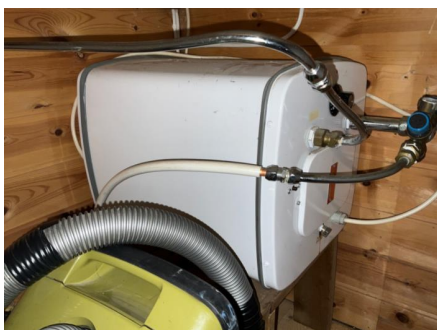
- Det er påvist at varmtvannstank er over 20 år
- Det er ikke påvist tilfredsstillende avrenning eller annen kompenserende løsning fra varmtvannstank.
- Det er ikke påvist tilfredsstillende el-tilkobling av varmtvannstank iht. gjeldende forskrift.
- Det er påvist avvik ifm understøttelsen av tanken.

- Det bør etableres tilfredsstillende avrenning eller lekkasjesikring ved varmtvannstank.
- Det bør etableres tilfredsstillende el-tilkobling etter gjeldende forskrift.
- Det må gjøres tiltak på understøttelsen av tanken.

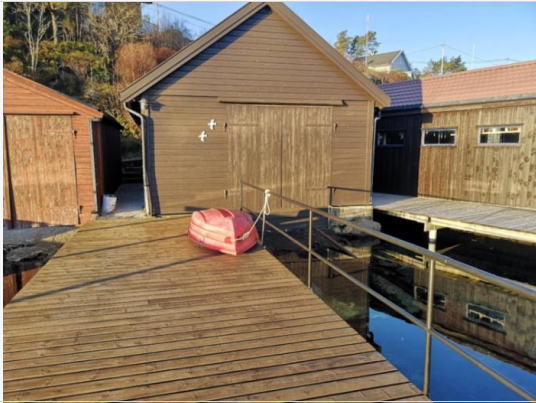
Naust

Naustet har normal standard i forhold til alder. Noen fuktmerker ble registrert. Merk at taket består av eternittplater.

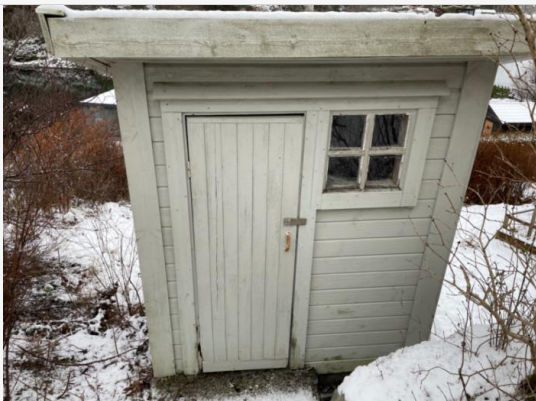
Utvendig bod

Boden har enkel standard. Råteskade på dør.
