Stegen 6

Befaringsdato: 23.03.2024

Tilstandsrapport

BOLIGHUS M. FLERE BOLIGENHETER

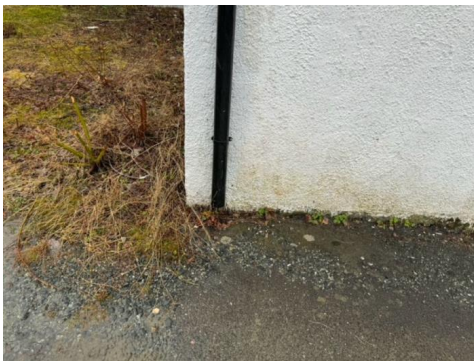
Yttervegger er oppført i trekonstruksjoner av liggende plank kledd med liggende panel.

- Det er påvist spredte råteskader i bordkledningen.
- Det er påvist råteskader i veggkonstruksjonen.
- Det er ingen eller liten lufting i nedre kant av kledning mot grunnmur.
- Det er påvist fuktskader i veggkonstruksjonen.

- Lokal utbedring må utføres.
- Det bør foretas tiltak for å bedre lufting av kledningen.
- Råteskadet trekledning må skiftes ut.
- Fuktskadede konstruksjoner må skiftes ut, og årsak til skadene utbedres.

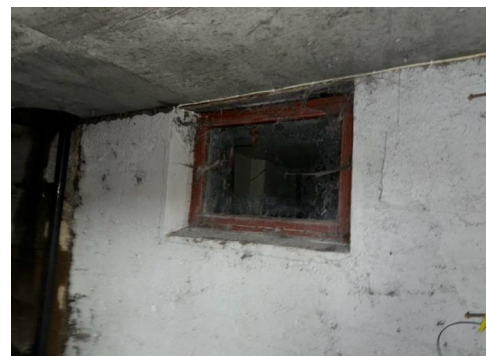
! TG 2 Vinduer m. isolerglass

- Det er påvist avvik rundt innsetningsdetaljer.
- Det er påvist at enkelte vinduer er vanskelig å åpne/lukke.
- Karmene i vinduer er slitte og det er sprekker i trevirket.
- Trevirket i vinduene har stedvis høyt fuktnivå.

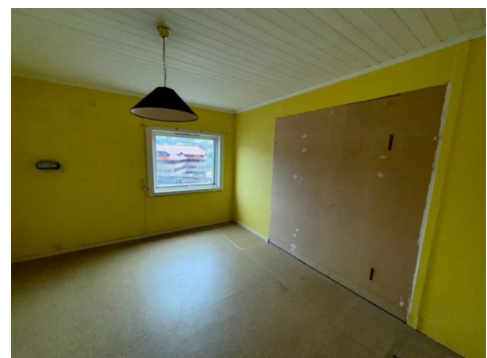
TG 3 Overflater

- Det er stedvis påvist synlige skader på overflater.

- Overflater må utbedres eller skiftes.

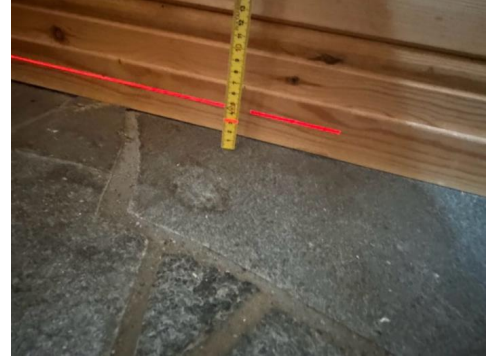
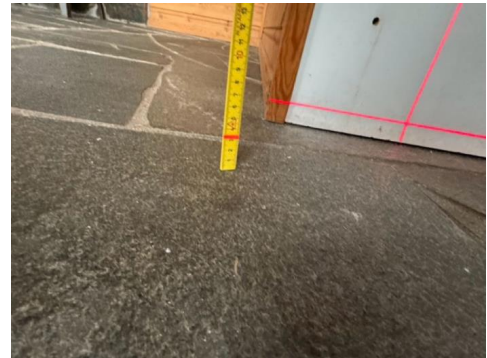
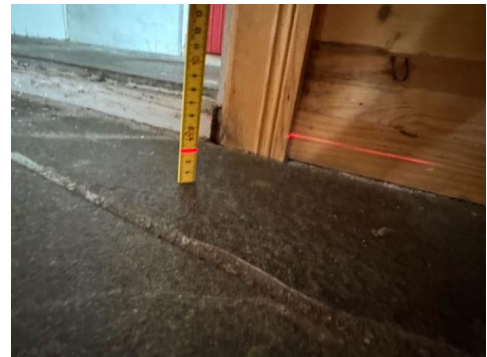
TG 1 Etasjeskille/gulv mot grunn

- Det er påvist fuktskader i etasjesskille
- Målt høydeforskjell på over 15 mm gjennom hele rommet. Tilstandsgrad 2 gis med bakgrunn i standardens krav til godkjente måleavvik.
- Målt høydeforskjell på mellom 10 - 20 mm innenfor en lengde på 2 meter. Tilstandsgrad 2 gis med bakgrunn i standardens krav til godkjente måleavvik.
- Målt høydeforskjell på over 20 mm innenfor en lengde på 2 meter. Tilstandsgrad 3 gis med bakgrunn i standardens krav til godkjente måleavvik.
- Målt høydeforskjell på over 30 mm gjennom hele rommet. Tilstandsgrad 3 gis med bakgrunn i standardens krav til godkjente måleavvik.

Det ble registrert fukt i himlingen i kjeller, under kjøkken, og fuktskadede gulvbord rundt pipen i loft.

- For å få tilstandsgrad 0 eller 1 må høydeforskjeller rettes opp. Ytterligere undersøkelser må foretas for å få kartlagt omfanget for utbedring.
- Råteskadet treverk må skiftes.

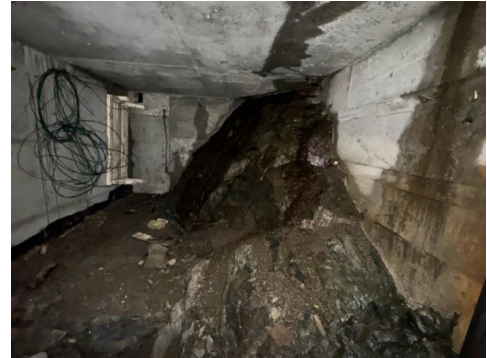
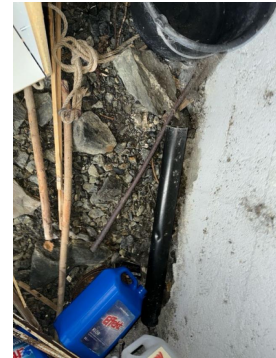
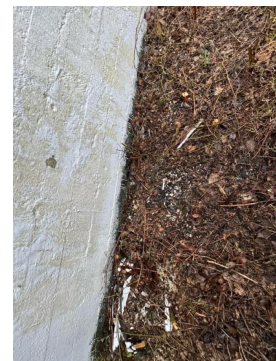
TG 3 Drenering

Det er ikke registrert fuktsikring mellom grunnmur og tilliggende masser.

- Mer enn halvparten av forventet levetid på drenering er overskredet.
- Det mangler, eller på grunn av alder er det sannsynlig at det mangler, utvendig fuktsikring av grunnmuren ved kjeller/underetasje.
- Dreneringen er utilstrekkelig og har idag begrenset effekt.

- Fuktsikring av muren må etableres inkl. klemlist.

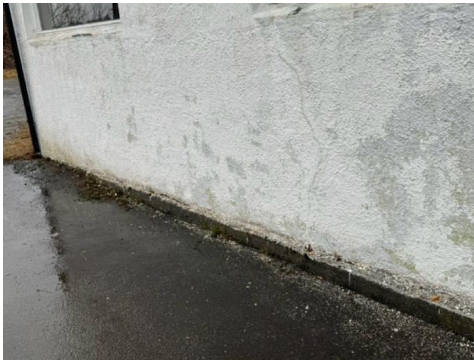
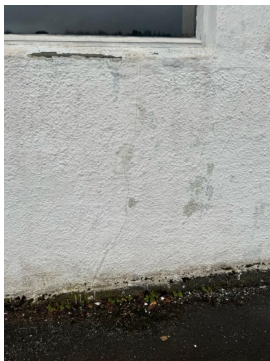
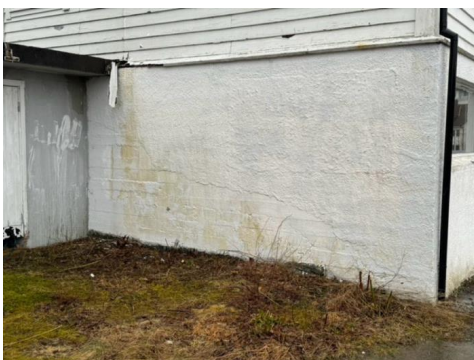
! TG 3 Forstøtningsmurer

Det er forstøtningsmurer av betong og natursteinsmurer.

- Det er påvist mindre sprekker og/eller skjevheter i muren.
- Det mangler rekkverk/annen sikring på forstøtningsmuren(e) ut ifra dagens krav.
- Rekkverket er for lavt i forhold til dagens krav til rekkverkshøyder.

- Det er ikke krav om utbedring av rekkverkshøyde opp til dagens forskriftskrav.
