Tilstandsrapport

📍 Kronstadveien 18, 5053 BERGEN

Rapportdato: 25.01.2024

Autorisert foretak: Bjerk Takst AS

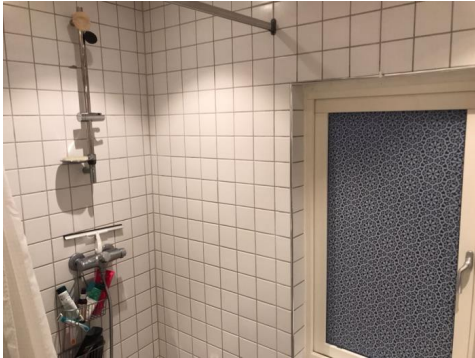
- Det er vindu/dør med ikke fuktbestandige materialer i våtsonen (ved vask, dusj, badekar, osv.), løsningen eller byggematerialet er uegnet

Bildet viser vindu i våtsone.

- Det må gjøres tiltak for å lukke avviket.
- Bygningsdelen fungerer med avviket.
