Tilstandsrapport

Enebolig

Osterøyvegen 2739, 5283 FOTLANDSVÅG

Oppdragsnr.: 20334-1748

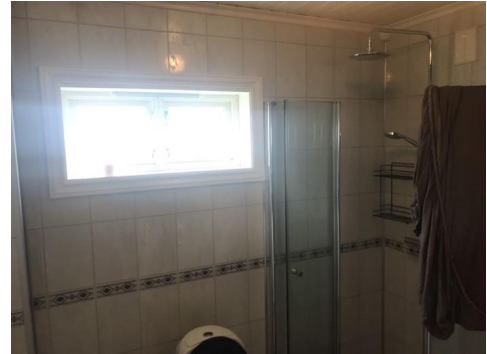
- Det er vindu/dør med ikke fuktbestandige materialer i våtsonen (ved vask, dusj, badekar, osv.), løsningen eller byggematerialet er uegnet
- Våtromsplater er ikke montert fagmessig.
- Vegg platene rundt kasse er løse.
- Flere overflatesår i veggplater.
- Det er ikke silikonert mellom baderomsplater og bunnlist.

Bildet viser vindu i våtzone.

- Badet/våtsonen står foran en full oppgradering.
- Uegnede materialer må fuktbeskyttes/utskiftes.

Kostnadsestimat: 50 000 - 100 000

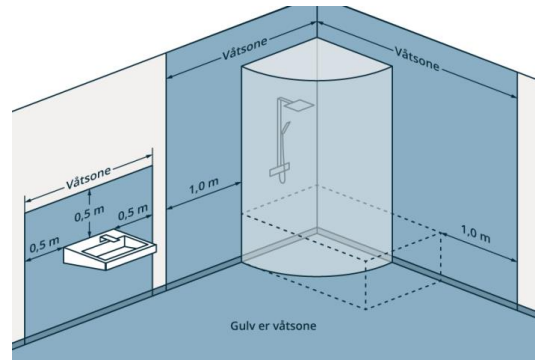
Bildet illustrerer våtsoner.
