# Tilstandsrapport

Enebolig

Ture Nermans vei 64, 5143 FYLLINGSDALEN

Befaringsdato: 05.04.2024

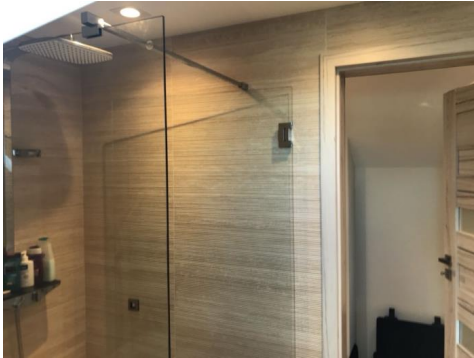
- Det er vindu/dør med ikke fuktbestandige materialer i våtsonen (ved vask, dusj, badekar, osv.), løsningen eller byggematerialet er uegnet

Bildet viser dør i våtsone.

- Uegnede materialer må fuktbeskyttes/utskiftes.
