Tilstandsrapport

Enebolig

Ture Nermans vei 64, 5143 FYLLINGSDALEN

Rapportdato: 16.04.2024

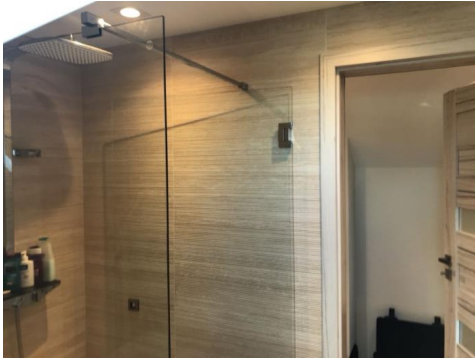
- Det er vindu/dør med ikke fuktbestandige materialer i våtsonen (ved vask, dusj, badekar, osv.), løsningen eller byggematerialet er uegnet

Bildet viser dør i våtsone.

- Uegnede materialer må fuktbeskyttes/utskiftes.

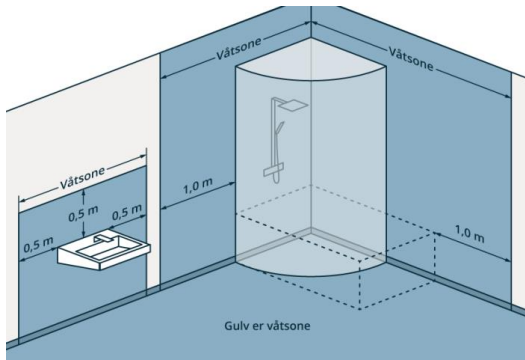
Bildet illustrerer våtsoner.
